# Bygningsarkæologi på Aalborghus Slot

På grund af alvorlige revnedannelser i Aalborghus Slots østlige og nordlige fløjs murværk iværksatte Slots- og Ejendomsstyrelsen i 2009 og 2010 undersøgelser af årsagen hertil. Undersøgelserne blev udført i samarbejde med Kulturarvsstyrelsen, arkitektfirmaet Kjær & Richter A/S, rådgivningsvirksomheden Alectia A/S, entreprenørfirmaet TL-BYG A/S, GEO og Aalborg Historiske Museum.

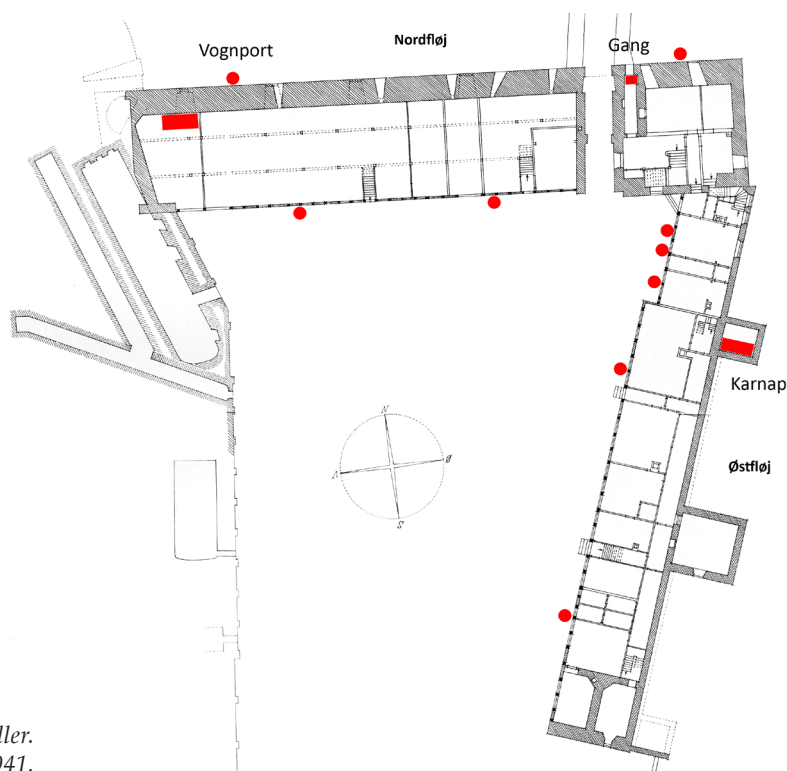
*Placering af undersøgelseshuller.  
Plantegning fra 1941.*

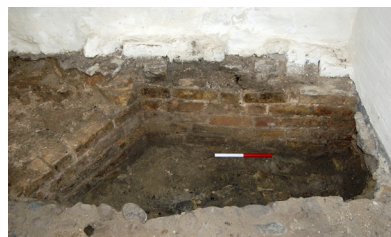
Udgravningen i den tidligere vognport afslørede et nordøstligt-sydvestligt orienteret murværk, der er sammenbygget med den kraftige nordlige ydermur. Murværket, der så forhugget ud på fladen lige under det nuværende gulvniveau, kan muligvis være en del af den nedrevne, nordvestlige runddels murværk og fundament.

*Den kraftige nordmur med det nordøstligt-sydvestligt orienterede murværk til venstre i billedet. Set fra syd i den tidligere vognport.*

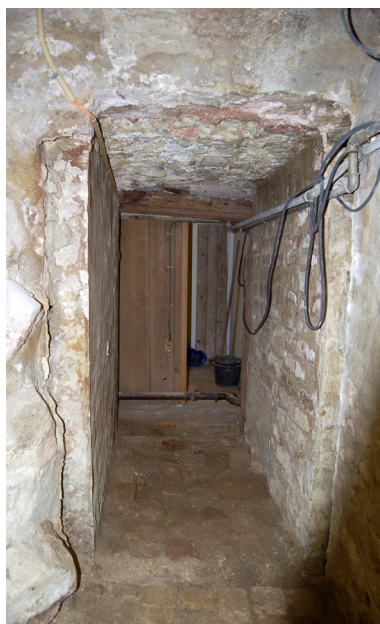
*Indgang til den nordlige karnap  
gennem østfløjens østlige mur.  
Set fra øst inde i karnappen  
Foto. Bente Springborg.*

Undersøgelsen i den nordlige karnapbygning på østfløjens østlige side gav anledning til at se nærmere på selve karnappen. Indgangen hertil foregår gennem den østlige fløjs østlige mur, der har en tykkelse på ca. 1,50 m, hvorved der er skabt en kort gang fra murens vestlige side til dens østlige side. Indgangspartiets loftshøjde, der oprindeligt har været 1,55 m, er på et tidspunkt blevet forøget ved at hugge noget af murværket. I den vestlige yderkant af gangen ses en dørkarm bestående af tre kraftige stolper og rester af et dørtrin af træ. For enden af gangen, ind mod rummet, ses spor efter en tilsvarende døråbning – her er alt træ dog forsvundet.

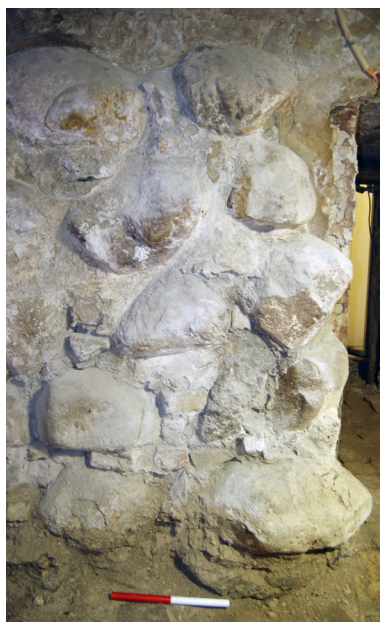
*Kampestensfundamentet i  
østfløjens østlige mur. Set fra øst  
Foto: Bente Springborg.*

Østfløjens østlige mur, der fungerer som karnappens vestlige mur, er på sydsiden af døråbningen – fra det tøndehvælvede loft i karnappen og til døråbningens overkant – opført af munkesten i uregelmæssigt munkeforbandt. Derunder er muren opbygget som et kampestensfundament. Under gulvniveau krager fundamentet et stykke ud mod øst, hvorefter det fortsætter nedad.
