Af  
**ASTVALDUR BJARKI**  
**THRAINSSON**  
**ULLA VANKE EGESKOV**

# Udfordringer fra fortiden

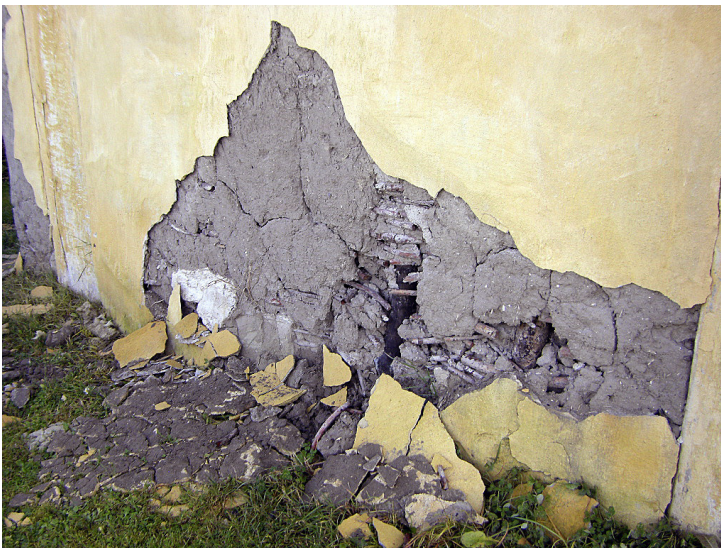
*Lervæg der er faldet ned på grund af frostsprængninger. Pileflet inden i væggen er endvidere så skørt, at pilegrenene er knækkede. Denne væg er meget vanskelig at reparere, da den mangler stabilitet og bør helt udskiftes.*

Stort set fra det tidspunkt, da husene på Vikingegården stod færdige, har der været problemer med frostsprængninger i den yderste pudsede overflade på husene. Den mindste lille sprække i pudsets overflade får den underliggende ler til at suge væde, og, når frosten kommer, frostsprænges leret, og den sandblandede kalk skaller af. Der er således hvert eneste år løbende foretaget reparationer af ler og puds.

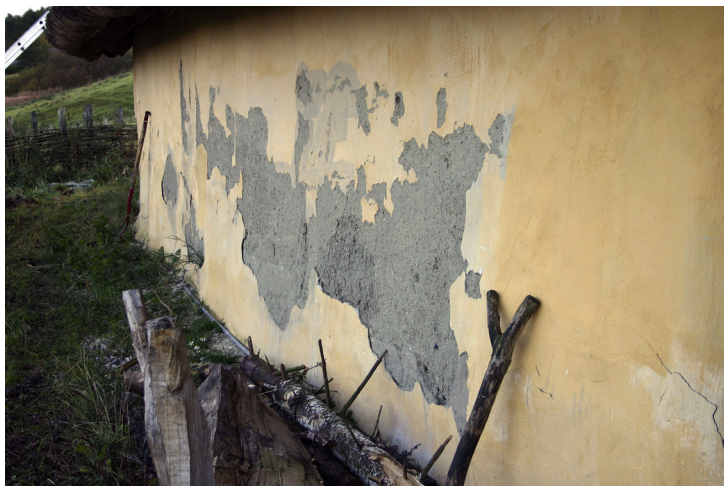
*Pudsafskalninger på hele langsiden af et vikingehus.*

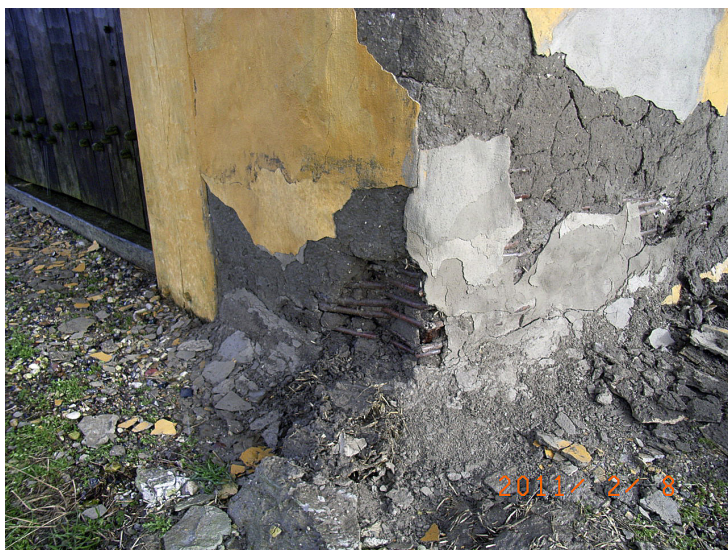
*Hus med store afskalninger helt ind til pileflet. Det ses tydeligt, hvor der det foregående år har været lavet reparationer. På grund af væggenes dårlige forfatning opstår der konstant nye store områder med afskalninger.*

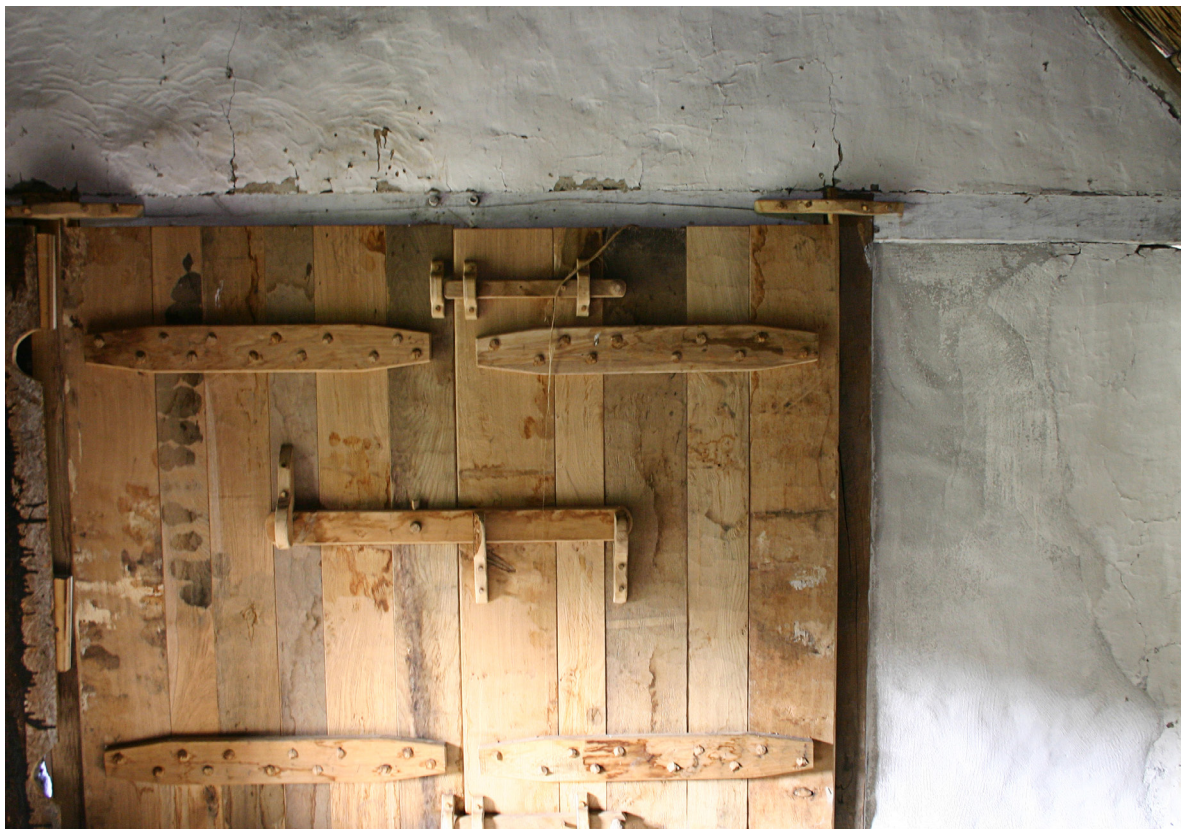
Rionettet gav en stabil kerne, og betonen kunne formes i de samme bløde former, som kendetegner de øvrige huse. Når væggene er pudset og kalket, kan man stort set ikke se forskel fra de eksisterende huse.

*Forsøg med vægopbygning med rionet og beton i forbindelse med nyisat port i gavlen på smedjen. Væggen til højre for døren er opbygget med nye materialer, mens væggen over døren stadig er pileflet og ler. Dette er dog er ved at være i dårlig stand.*

Gavlen på smedjen blev isat en ny egetræsport lavet efter alle kunstens regler og med håndskårne nagler. Væggene i gavlen omkring porten blev forsøgsvis lavet med en kerne af rionet og hønsetråd, og i stedet for ler blev der brugt beton. Væggen blev efterfølgende pudset og kalket i den samme farve som de øvrige huse. Dette forsøg ser til gengæld meget vellykket ud.
