# Kulturhistorisk rapport

## Vestermarksvej i Storvorde

Udgravning af landbebyggelse fra  
senmiddelalderen og nyere tid.

J.nr. ÅHM 6430

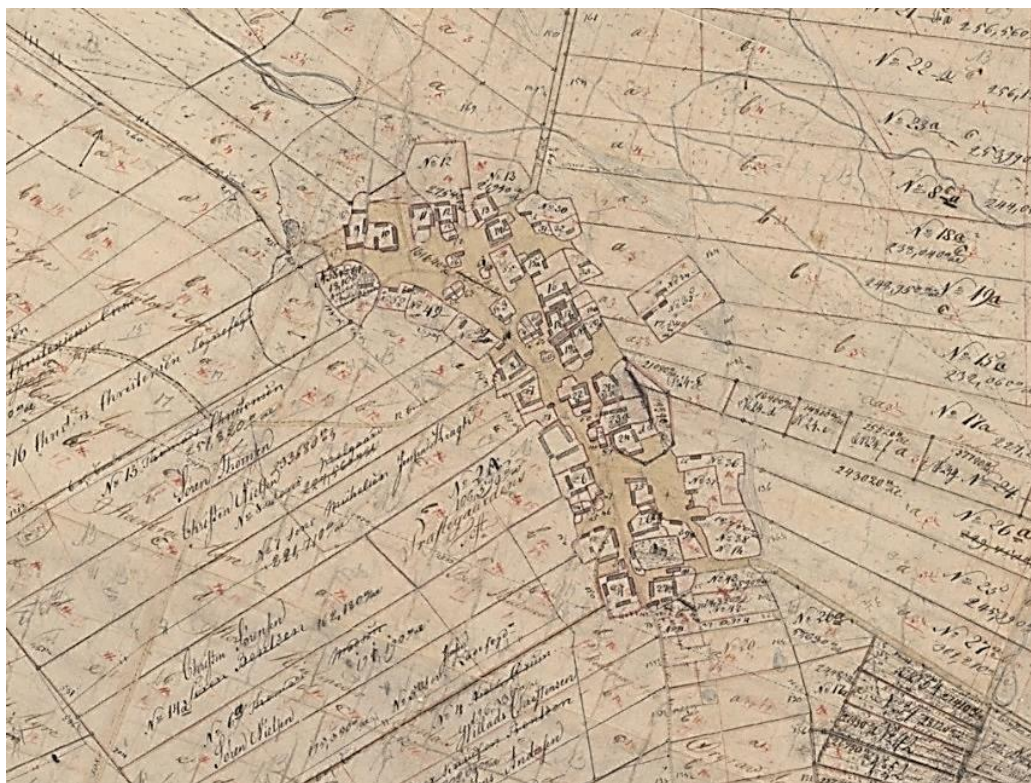
Fig. 1: Udsnit af Original 1-matrikelkortet fra 1813. Kortet viser landsbyen, som den sandsynligvis har set ud siden slutningen af middelalderen. Melgård er gård nr. 8 omtrent midt i landsbyen.

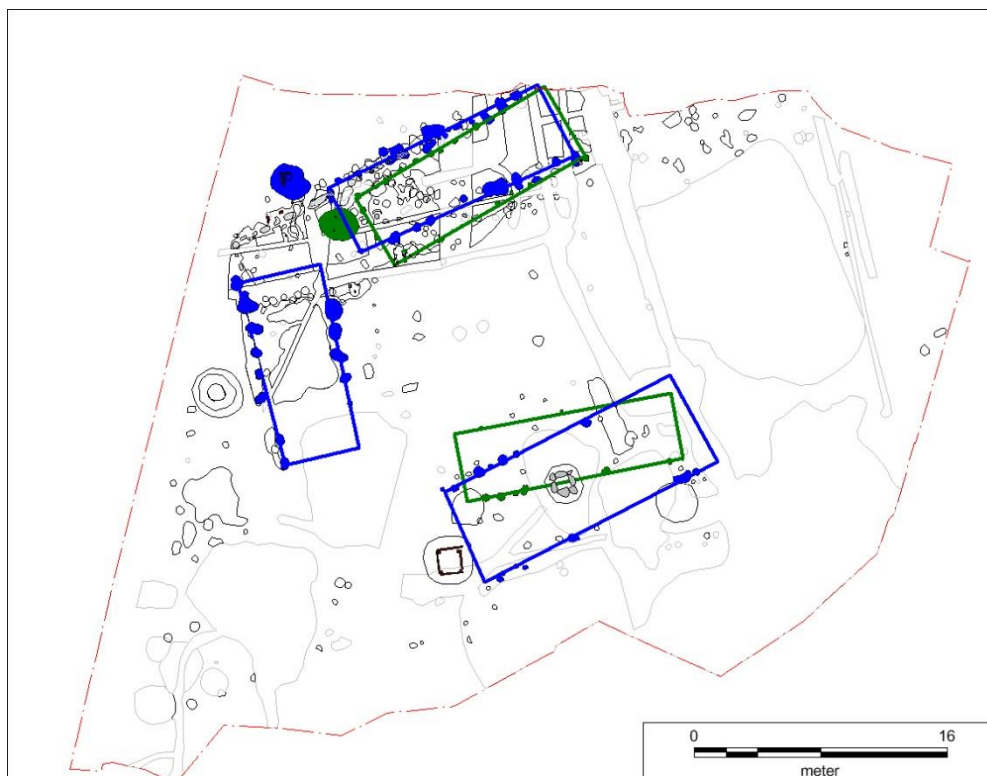
Fig. 2: Fase 1 (grøn) og fase 2 (blå) vist på opmålingsplanen. Den nordlige bygning har sandsynligvis været stuehus. De øvrige bygninger var sandsynligvis udhuse som stald, lade og lo.

Den første fase bestod af to bygninger: Et stuehus på 5 x 14 meter liggende nordligt på grunden og godt ti meter syd herfor et udhus på 4 x 14 meter. Begge huse var orienteret øst-vest. Ved vestgavlen af stuehuset lå brønden. Opførelsestidspunktet for denne gårdfase kan ikke dateres direkte, da der ikke blev fundet daterbare genstande i anlæggene fra fasen. Men dateringen af den efterfølgende fase fastslår opførelsestidspunktet til første halvdel af 1400-tallet.

Anden fase bestod af tre bygninger: Et stuehus på 5 x 15 liggende mod nord og på samme plads som det ældre stuehus samt et udhus godt 13 meter syd herfor på 6 x 16 meter. Disse bygninger var orienteret øst-vest. Den tredje bygning lå som vestlænge og var 5 x 10 meter stor. Det kunne tydeligt ses, at stolperne i stuehuset var blevet gravet op og udskiftet under bygningens brugstid. Den kan derfor have haft en forholdsvis lang levetid trods de jordgravede stolper. Brønden lå også i denne fase umiddelbart vest for stuehuset. Denne brønd var bygget af en tønd, der var gravet ned til grundvandet. Tønden var af egetræ og kunne derfor dendrokronologisk dateres til 1460'erne. Da tønden sandsynligvis har haft en brugstid, inden den endte som brønd, må gårdfasen derfor høre til i den sidste del af 1400-tallet.

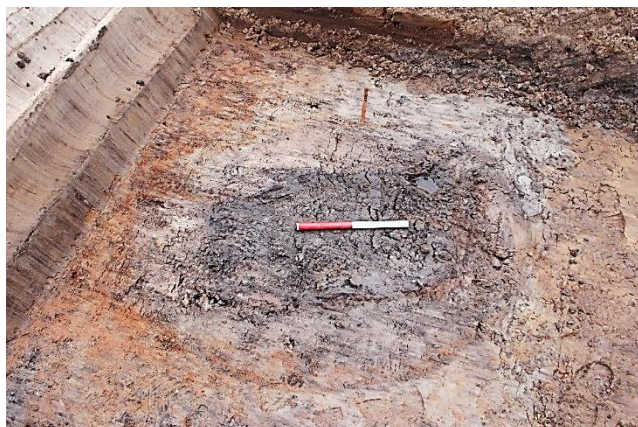
Fig. 3: Et af Brønd A310s nederste niveauer

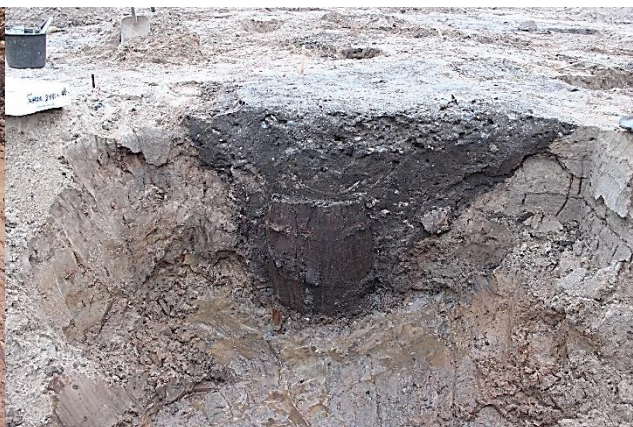
Fig. 4: Tønden fra brønd A315 gravet halvejs frem.

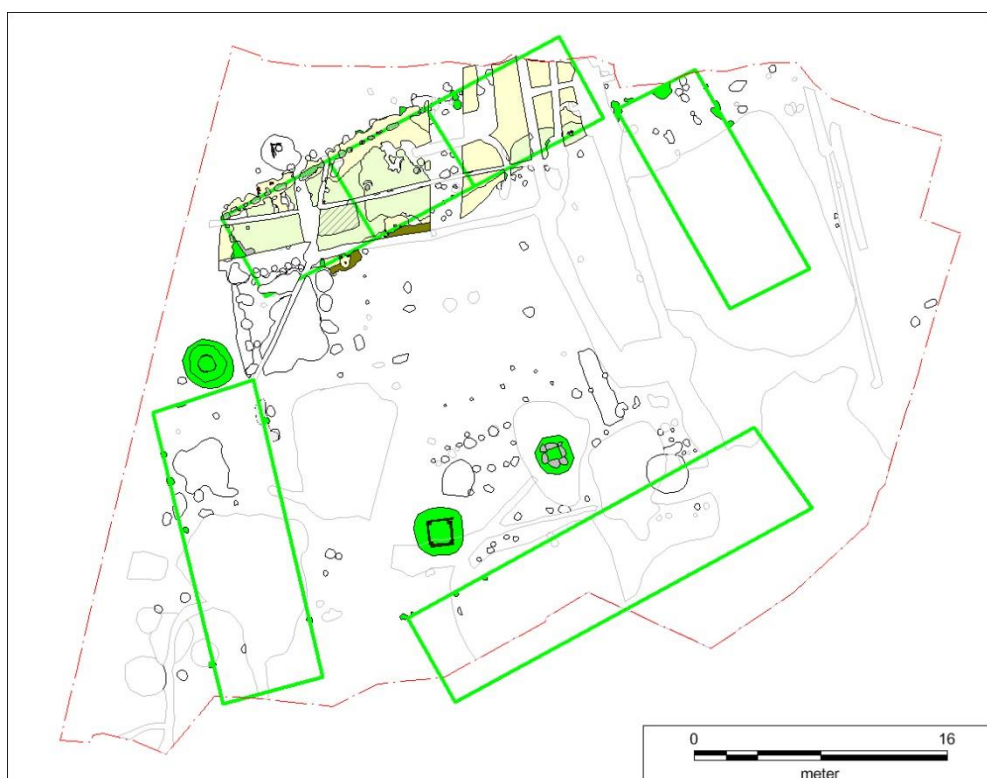
Fig. 5: Fase 3 af Melgård. Stuehusets gulvlag er farvede Lergulve er lysegrønne, og kridtgulve er lysegule. Gårdfasens tre brønde er fremhævede. Nordlængen var stuehus, der var stald i øst og sandsynligvis også i vestlængen. Sydlængen var lade og lo.

Stuehuset var arkæologisk set meget velbevaret: Gulvlagen og spor efter væggenes syldsten kunne tydeligt ses i kulturlagen. Gulvlagen viste en inddeling med tre rum.

De tre udlænger kunne ligeledes påvises arkæologisk. Vestlængen, der i skiftet blot er beskrevet som forhuset, var bedst bevaret. Sydlængen er beskrevet som ladehus, og østlængen var stald. De to sidstnævnte udlænger kunne blot ses arkæologisk som sporadiske irregulære fyldskifter.

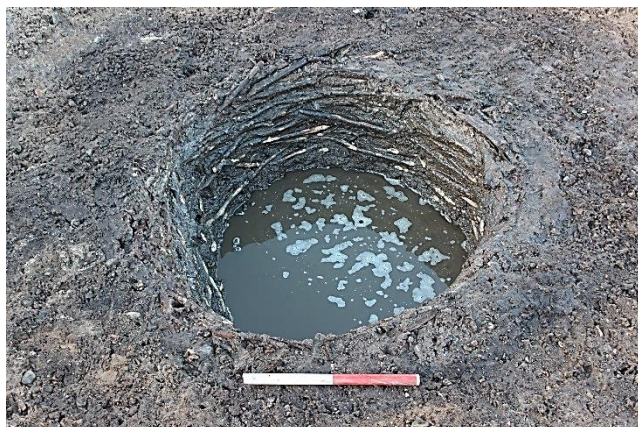
Fig. 6: Fletværksbrønden

Tilhørende denne tredje fase var der tre brønde. Den ældste var en brønd i fletværkskonstruktion vest for stuehuset. Brønden var opfyldt med affald, herunder keramik fra midten af 1600-tallet. En brønd befæstet med en trækasse bygget i egetræ efterfulgte fletværksbrønden. Egetræet fra denne brønd er dendrokronologisk dateret og var fældet i 1660'erne. Også denne brønd blev opfyldt med affald efter, den var udtjent. Blandt affaldet fandtes porcelænsskår, der peger på, at brønden er opfyldt tidligst i anden halvdel af 1700-tallet. Den sidste brønd var en kampestensbygget brønd. Begge de to yngste brønde lå på den sydlige del af gårdspladsen.

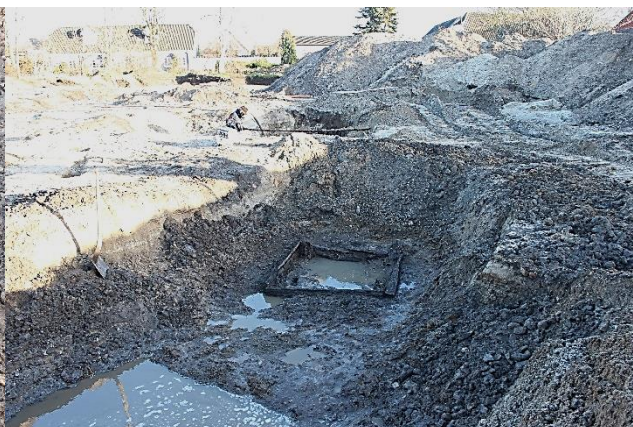
Fig. 7: Trækassebrønden fra 1660'erne
