# Ulsted Mølle - på vej mod nyt liv

AF LISE ANDERSEN

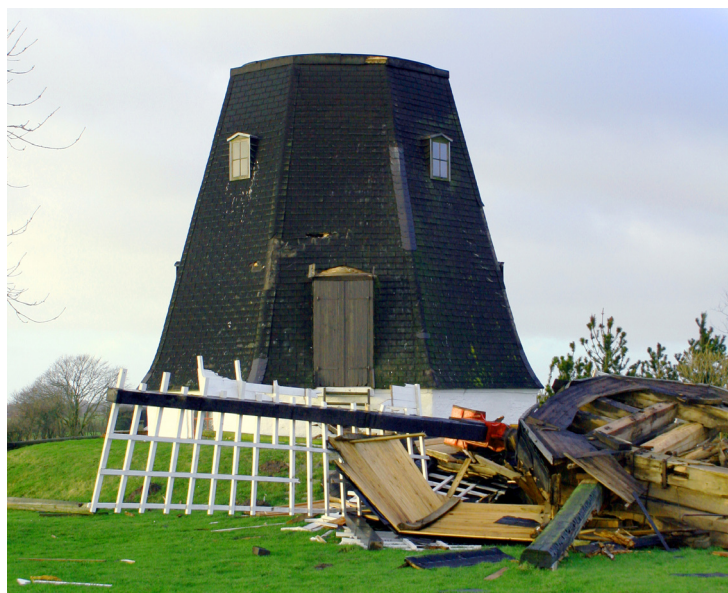
*De sørgelige følger af januarstormen 2005!*

I januarstormen 2005 mistede Ulsted Mølle sin hat og sine næsten nye vinger. Vinden ramte vingernes bagside og skubbede hat med vinger ud over siden på møllekroppen, hvorefter hatten faldt ned og blev knust til ukendelighed – selv vingehovedet af jern var smadret.

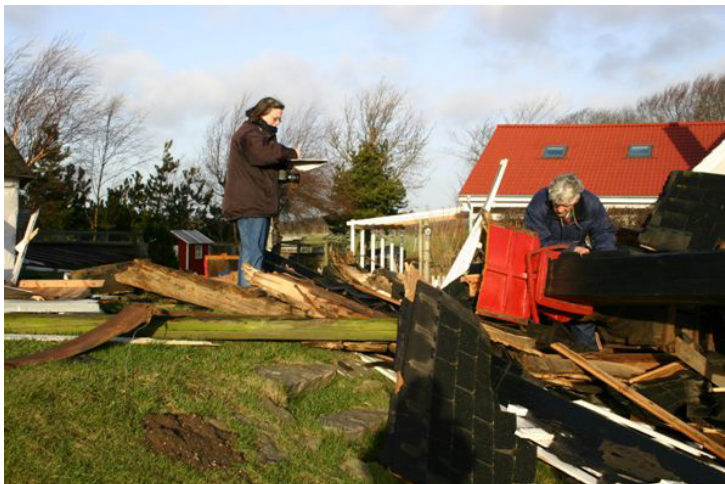
Så let skulle det dog ikke komme til at gå. Efter stormen var der først problemer med at få forsikringsselskabet til overhovedet at anerkende sin erstatningspligt. Dernæst blev der foretaget en så hårdhændet oprydning, at de dele, der skulle have været genbrugt, blev smadret. Det var nu helt umuligt at genkende så mange stumper spær, at man kunne sætte dem sammen til noget, der lignede et helt spær.

*Det var ikke nogen nem opgave at opmåle en hat, der var slået til pindebrænde*

Det betød for det første, at møllebyggeren og jeg måtte forsøge at rekonstruere hattens facon ud fra en håndfuld fotografier, og for det andet at det eneste originale, der nu er i den nye hat, er bagtapsbjælken, jernbespændingerne på vingeakselen og bremsebåndet af jern!

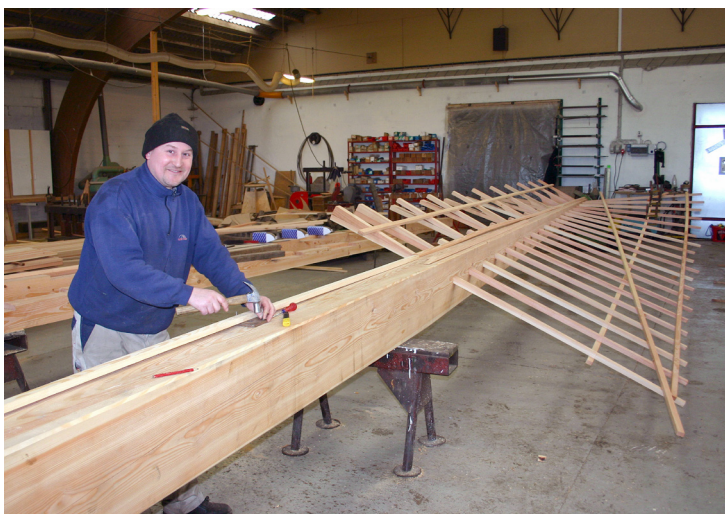
*I april 2006 var møllevingerne ved at tage form på møllebyggerens værksted.*

Bureaukrati og uoverensstemmelser mellem forsikringselskabet og Hals kommune som ejer og forsikringstager bevirkede, at møllebygger John Jensen først i oktober måned 2005 – og altså 10 måneder efter ulykken skete, kunne påbegynde arbejdet med at genskabe møllehat, aksel, hathjul og vinger. Arbejdet blev udført på møllebyggerens værksted, så det var ikke umiddelbart synligt for folk i Ulsted. Vi forsøgte dog med jævne mellemrum at rapportere til den lokale presse om arbejdets fremadskriden. Midt i august 2006 flyttede møllebyggerne så arbejdssted. Delene til hatten og de nye vinger ankom til Ulsted med vognmand, og de blev nu samlet på stedet.

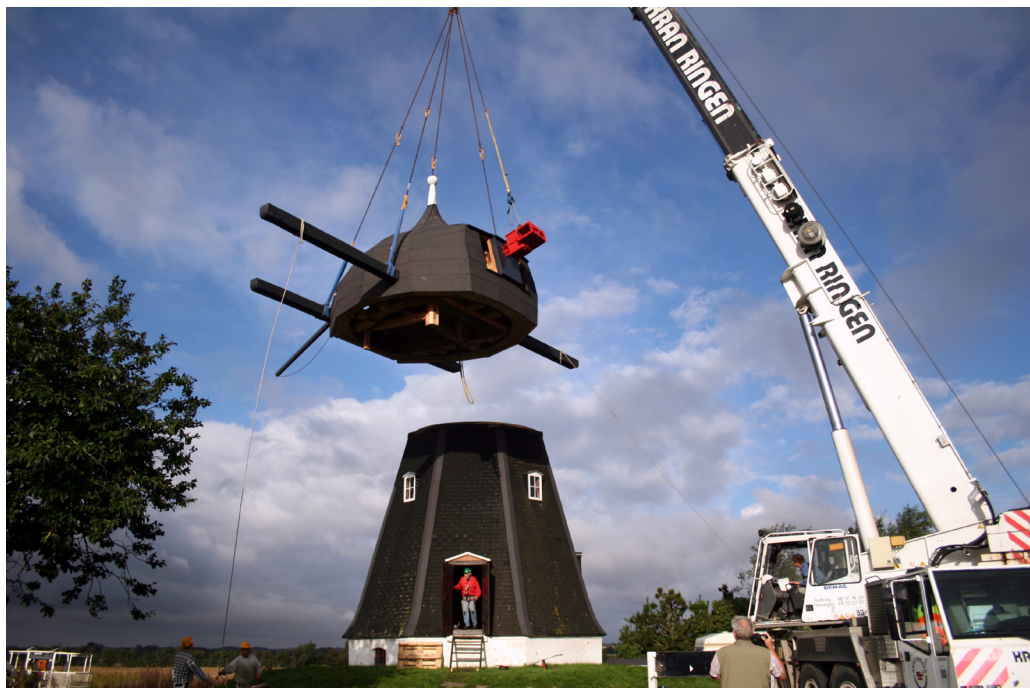
*Den 1. september 2006 løftede en 70-tonns kran hat og vinger op på plads.*

Fredag den 1. september 2006 blev den nye hat, vingerne og krøjeværket (som bruges til at dreje vingerne op mod vinden med) sat op under stor mediebevågenhed.

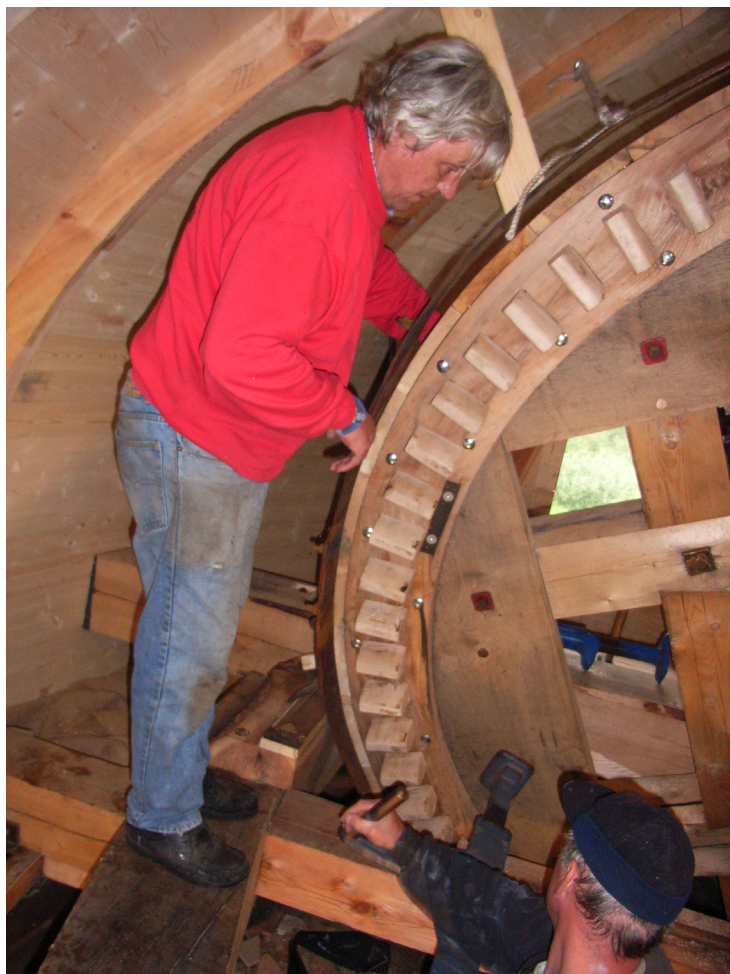
*Efter at hatten var på plads, blev vingearmene løftet op og kilet fast.*

Herefter blev vingerne færdigmonterede, og de nødvendige justeringer i hatten gennemført. Nu var møllen atter så fin som før; men for at ulykken ikke skulle gentage sig, blev der søgt om midler til at stormsikre møllen. Samtidig blev der søgt penge til at få lavet sejl til møllen, så den i fremtiden vil kunne køre ved særlige lejligheder. Fra

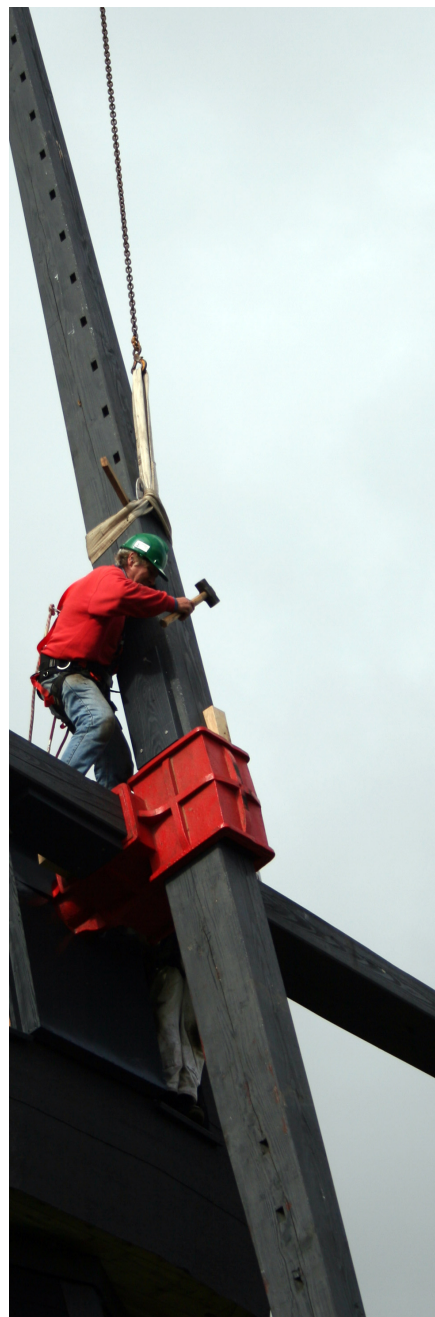
*Det nye hathjul justeres, så det går rigtigt i indgreb med det gamle krondrev, der heldigvis ikke tog skade under stormen.*

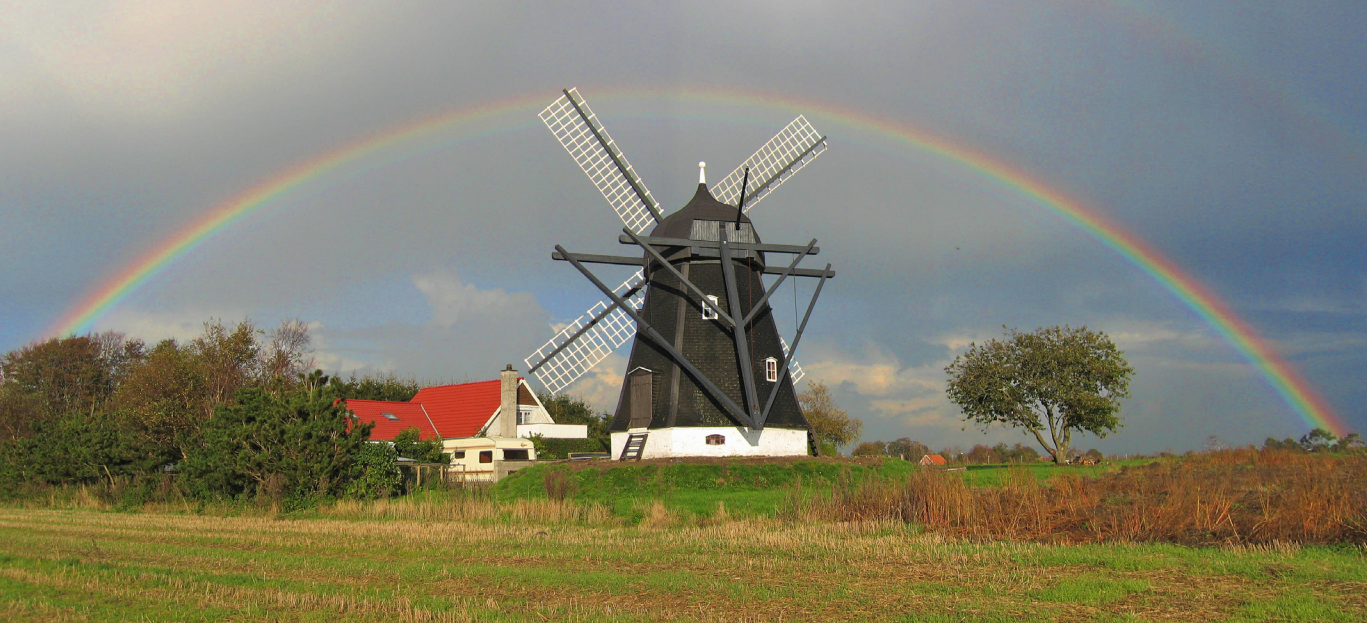
*I dag ligner Ulsted Mølle at-  
ter sig selv!*

Selvfølgelig var det en katastrofe, at møllen blev stormskadet, men nu er der jo som bekendt aldrig noget, der er så ondt, at det ikke er godt for noget! Ulsted Mølle har fået sin nye hat, nye vinger og et funktionsdygtigt krøjeværk, men der er også blevet sat fokus på, hvordan møllen skal bevares i fremtiden. Ved et møde i Samlingshuset i Ulsted den 12. oktober 2006 blev der stiftet et møllelaug. Godt en halv snes Ulstedborgere har sagt ja til at indgå i en gruppe, der sammen med museets personale vil tage hånd om vedligeholdelsen af Ulsted Mølle. Møllelauget gik allerede i efteråret i gang med at grave de krøjepæle frem, som var helt overgroede af græs og støbe nye til erstatning for dem, der var ødelagt.
