# Nøragergaard

– en bygnings historie

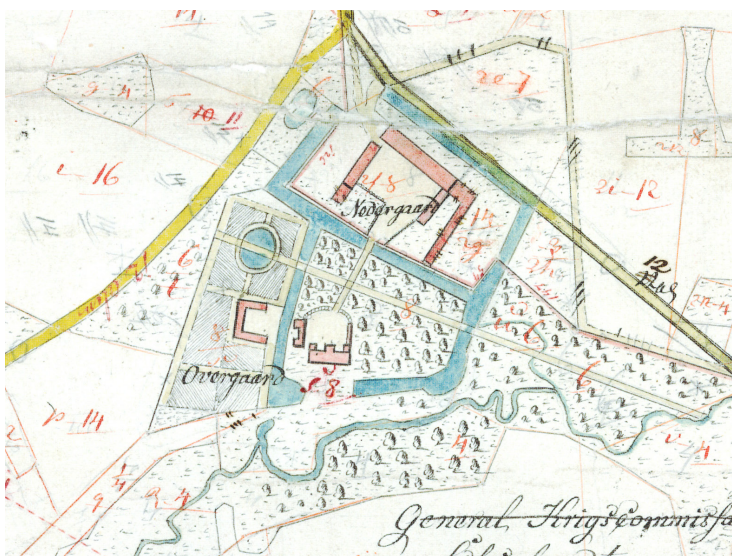
Kort over Nøragergaards jorder, 1815. Øverst på kortet ses den gamle ladegård (Nedergaard) og nederst hovedgården (Overgaard) med renæssancehuset, den vestlige sidefløj og avlsgården vest herfor.

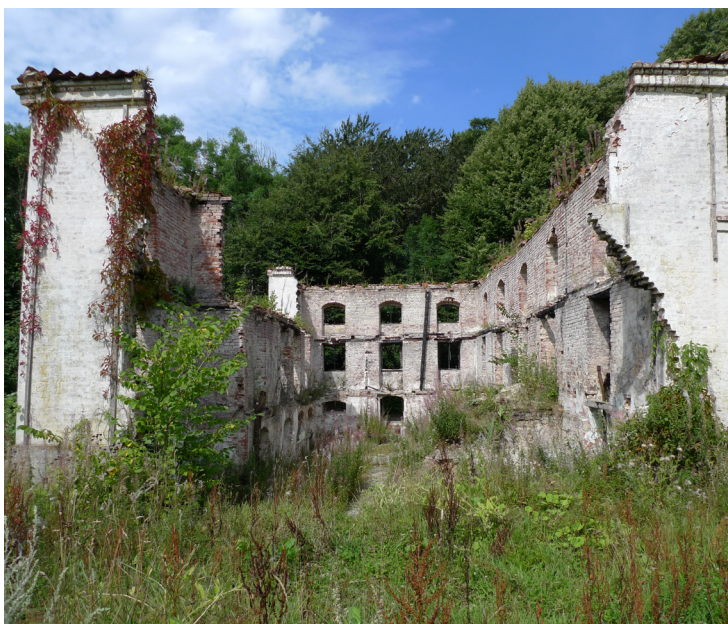
Nøragergaards ruin 2009.  
Set fra syd.  
Foto: Bente Springborg

En septemhernat i 2005 blev Nøragergaards hovedbygning udsat for en brand, der var så voldsom at bygningen stod tilbage som en ruin med kun tre stående ydermure, da brand og slukningsarbejde var overstået.

Brandtomten henlå som et trist syn indtil 2009, hvor der blev taget fat på den store opgave at genopbygge ruinen, så den i det ydre ville blive en tro kopi af det gamle hus. Efter branden blev bygningsfredningen ophævet, men da bygningen ligger på et fredet voldsted, blev Aalborg Historiske Museum af Kulturarvsstyrelsen bedt om at være til stede, når genopbygningen krævede, at der blev foretaget jordarbejder.

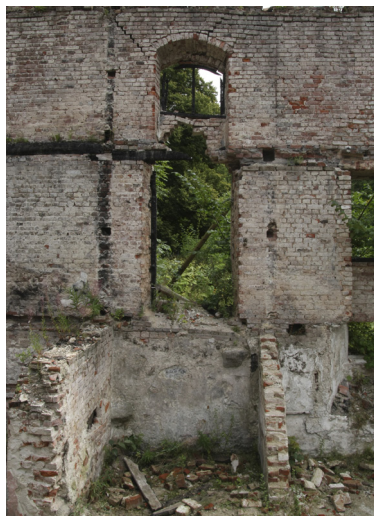
*Spor efter gennemgående skillevægge på den østlige mur.  
Set fra vest.*

En del af kælderenes vinduesåbninger og den tilbageværende kældernedgang i nordgavlen var oprindelige, ligeledes registreredes rester af originale skillemure, gulve og på den østlige mur en stentrappe fra stueetagens sydlige del til kælderen. Midt i kælderenes vestlige og østlige mure sås sekundært murværk og vinduesåbninger, der stammer fra tilmuringen af portåbningen. Nord for den tidligere portåbning sås spor i østmuren efter yderligere en kældertrappe fra stueetagen.

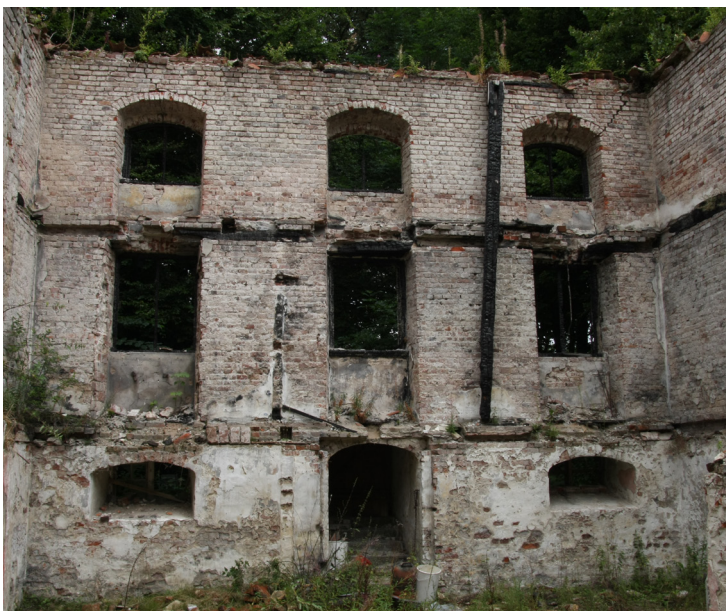
*Den nordlige gavl med oprindelige vinduesåbninger og den oprindelige kældernedgang.  
Set fra syd.*

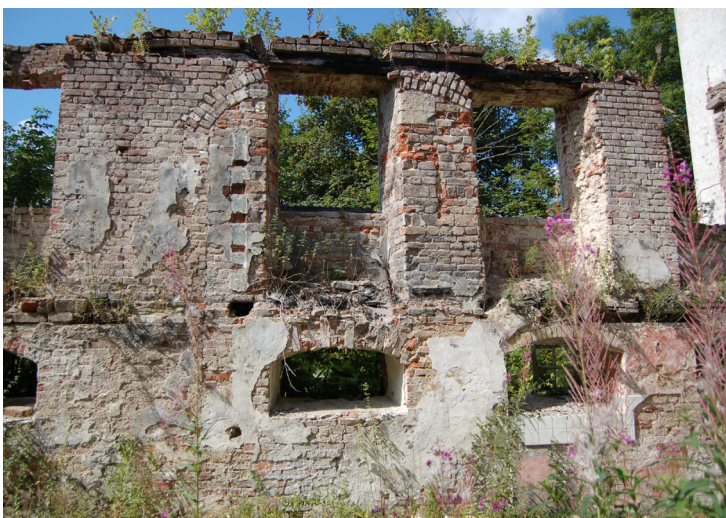
*Detailfoto af den vestlige mur med spor efter portåbningen.  
Set fra øst.*

Midt i stueetagens vestlige og østlige mure registreredes sekundært murværk og vinduesåbninger, der stammer fra tilmureringen af portåbningen, mens etagens øvrige vinduesåbninger er oprindelige. Indvendig og udvendig på den vestlige mur sås tydelige spor efter den tilmurede portåbning i form af et dobbelt buestik af højkantstillede mursten. De to symmetrisk anbragte, oprindelige døråbninger i den østlige mur var blevet gjort lidt bredere ved tilhugning af de indvendige vanger. Inden for den sydlige døråbning fandtes resterne af den tidligere nævnte stentrappe til kælderen.

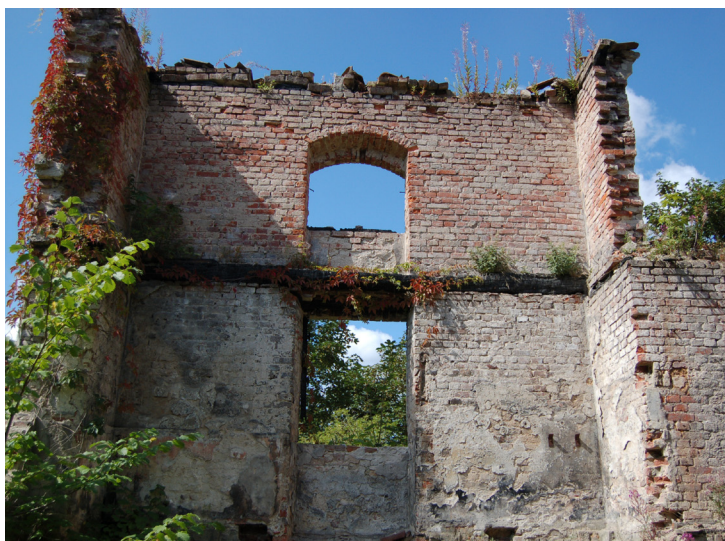
*Sydlige hjørnerisalts nordlige murværk med spor efter et afbrudt murforløb over den tidligere portåbning. Set fra øst.*

I overetagen så alle vinduesåbningerne ud til at være oprindelige. På bygningens vestlige side bar såvel den nordlige hjørnerisalts sydlige, øst-vest-orienterede murværk som den sydlige hjørnerisalts nordlige, øst-vest-orienterede murværk præg af at være rester af et afbrudt murforløb. Dette kunne tyde på, at de to risalter har været forbundet hen over portåbningen af en mur, der oprindeligt har gået til tagkanten som overetagens øvrige murværk.

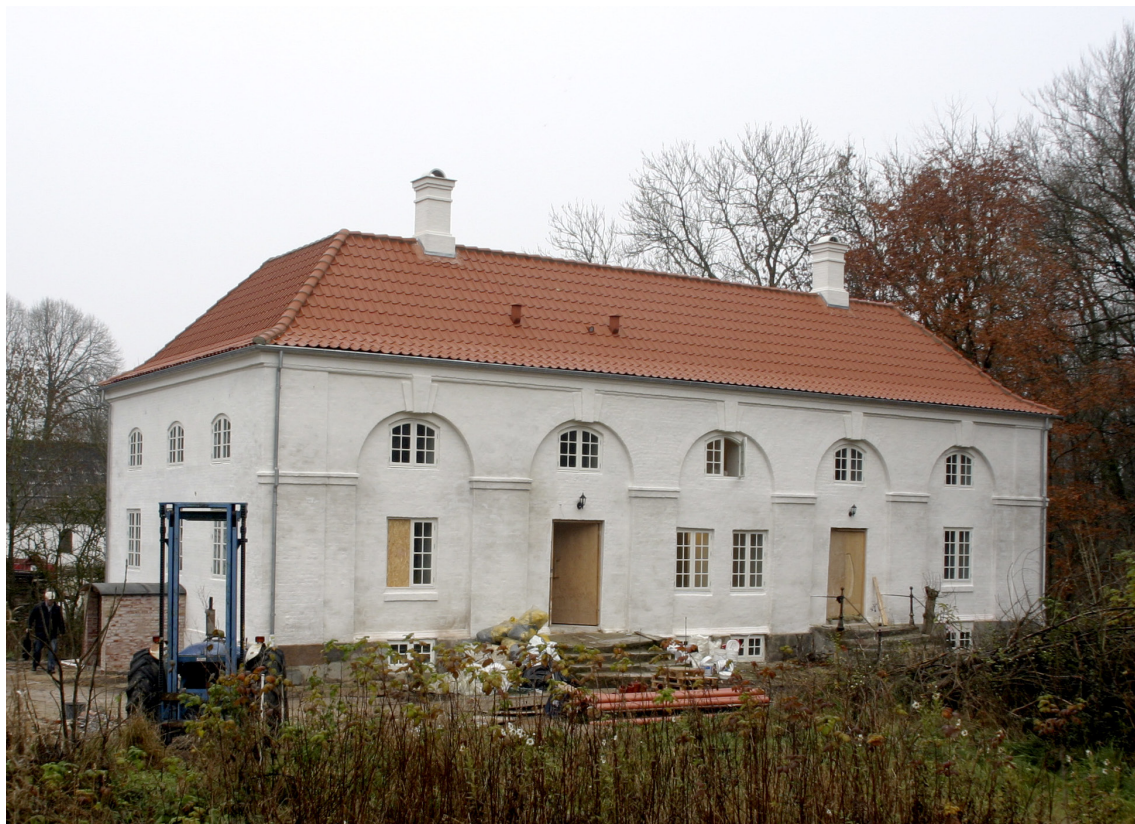
*Fugl Phønix – det genopstandne  
Nøragergaard med den senbarokke  
østlige facade, 2010.  
Set fra sydøst.*

Husets indre har i årenes løb gennemgået forandringer efter tidens smag og beboernes behov, mens det ydre ikke synes at have undergået forandringer, siden ombygningen omkring 1780, hvor portåbningen blev tilmuret og facaden mod øst fik sin senbarokke udsmykning med blindarkader.
