# Konservering af en vikingetidig tørvegård midt i Reykjavik

*af Per Thorling Hadsund*

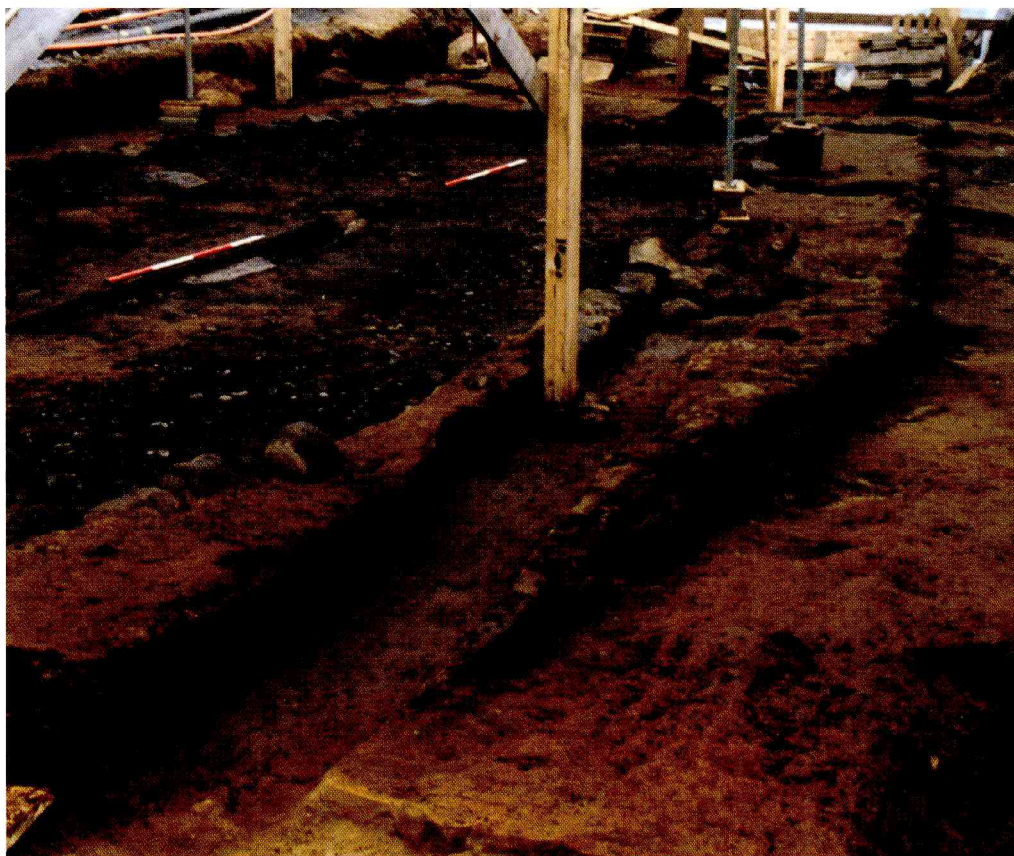
*Resterne af den krumme tørvevæg. Foto: Per Hadsund.*

svagt buede vægge og en stenkranset langild på midten af gulvet. De tykke tørrevægge er bevaret i op til en halv meters højde, og både på ydersiden og indersiden er væggene på lange stræk beklædt med flere skifter af store sten. Indlejret i tørven findes spor af det såkaldte "landnamslag": et askelag fra et vulanudbrud i begyndelsen af 870'erne. Askelagets placering viser, at huset er opført kort efter. Uanset om det nu virkelig skulle være Arnasons gård, man har fundet, så må der være tale om en af de første bosættelser i den nordiske kolonisering af øen, hvilket gør tørveruinen til et centralt fund både for Reykjavik og for hele Island.

gravningen af huset erfarede arkæologerne, hvordan den nedbrudte tørv hurtigt smuldrer og skiftede farve, hvis den fik lov at tørre. Tørven er sammensat af finkornet vindaflejret vulkansk aske og organisk materiale fra de tørvedannende planter. De rødder og andre plantedele, som oprindeligt gav tørven struktur og gjorde den til et eftertragtet byggemateriale, er med tiden blevet nedbrudt til mikroskopiske og usammenhængende partikler. Den nedbrudte våde tørv virker umiddelbart fast og solid, men over 50 % af tørven udgøres af vand. Når det forsvinder ved udtørring, mister tørven næsten al sin sammenhængskraft og mekaniske styrke. Den første tanke var derfor at kapsle tørveruinen inde bag glas og bevare den ved meget høj luftfugtighed, så den ikke kunne tørre ud. Men i den høje fugtighed vil det organiske materiale i tørven hurtigt blive angrebet af skimmel, alger og andre mikroorganismer. Af denne og andre grunde har man valgt at udtørre tørveruinen, og der må så i stedet findes en metode til at stabilisere de 13 kubikmeter nedbrudt tørv under og efter tørringen.

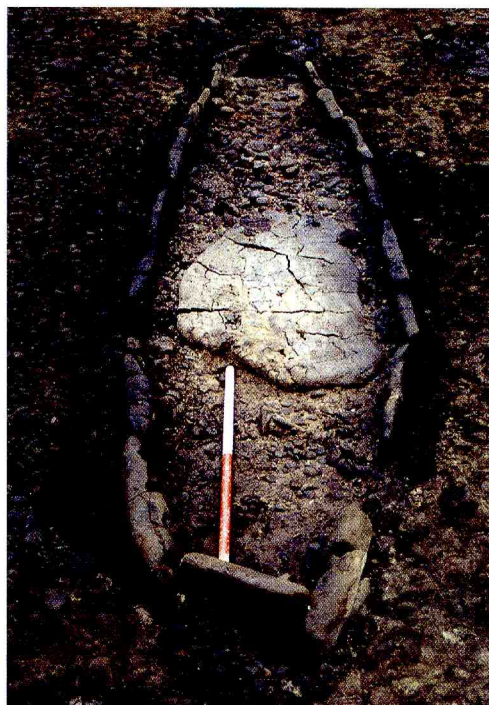
*Den velbevarede skibsformede langild på midtens af hustomtens gulu. Foto: Per Hadsund.*
