Torderup Ødekirke – Tomt og kirkegård

Arkæolog Kenneth Nielsen

Nordjyske
Museer
Vi giver historien liv

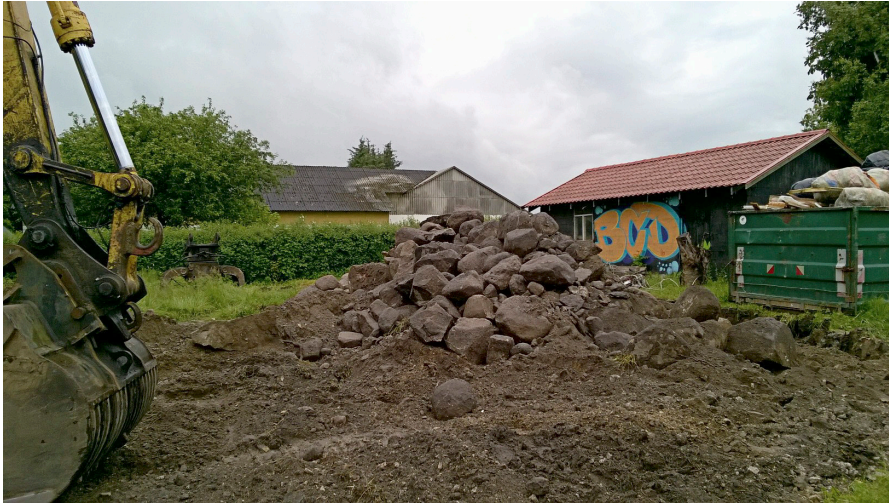
Figur 1. Ved standsningen af nedbrydningen af det gamle hus i 2017 var en stor del af ødekirkens fundamenter allerede opgravet.

Udgravningen af kirketomten ligger i forlængelse af en tidligere sag fra 2017, hvor museet havde været tilkaldt til stedet for at stoppe en ulovlig opgravning af fundamentssten fra kirketomten. I forbindelse med nedrivningen af den brændte ejendom på grunden var maskinføreren fra det indhyrede nedbrydningsfirma fortsat med at grave ned under husfundamentet, og der var således allerede sket store skader på de arkæologiske levn efter kirken, se figur 1. For at få dokumenteret skadernes omfang foretog museet i efteråret 2017 en nondestruktiv dokumentationsundersøgelse, som påviste, at de fleste af kirkens fundamenter var enten forsvundet eller skadet i omfattende grad. Heldigvis kunne undersøgelsen også konstatere, at kirkegården imidlertid var sluppet langt billigere end kirketomten. Stikprøver i enkelte af gravene afslørede, at disse indeholdt velbevarede skeletter, som lå lige under den afgravede flade. Efter dokumentationsundersøgelsens afslutning var håbet derfor, at ødekirken med sin kirkegård kunne bevares på stedet, f.eks. ved at udlægge grunden som et grønt opholdsareal med en markering af kirkens grundplan i terrænet.

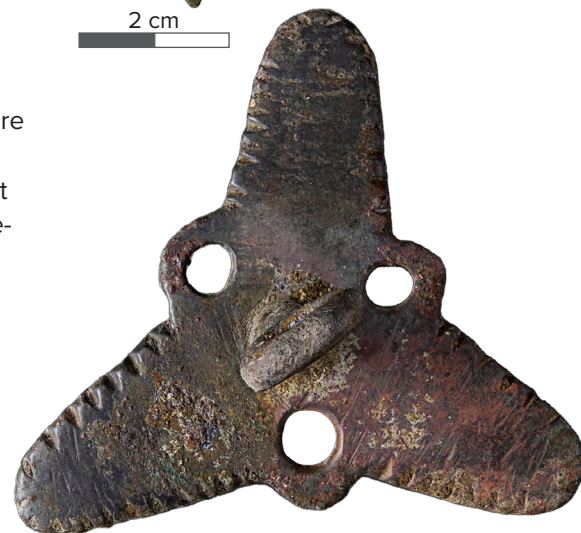
Figur 6. Ophæng fra røgelseskar.

I den recente fyld i grøften efter skibets nordfundament blev der fundet en del af ophænget fra et røgelseskar, se figur 6. Ophænget består af en trefliget bronzeplade med tre øskner på undersiden samt en ring fastgjort i midten på oversiden. I de tre øskner har selve røgelseskarret været ophængt, imens der i ringen på den anden side var monteret en kæde, så røgelseskarret kunne svinges rundt under messen. At brænde røgelse er en integreret del af den katolske messe, og røgelseskar har derfor været en fast del af inventaret i middelalderens kirker. Ophænget er utvivlsomt fra Torderup kirkes eget røgelseskar og er det eneste fund, vi har af kirkens inventar. Det er formodentlig fremstillet i 1200-tallet.
