# Huse, gader og broer i Hobro fra middelalder og nyere tid

Arkæolog Kenneth Nielsen

## Indledning

I sommeren 2021 udførte Nordjyske Museer en overvågning i forbindelse med, at Mariagerfjord Vand A/S ønskede at foretage separatkloakering i gaderne H. I. Biesgade, Adelgade, Jernbanegade og på Brotorvet.

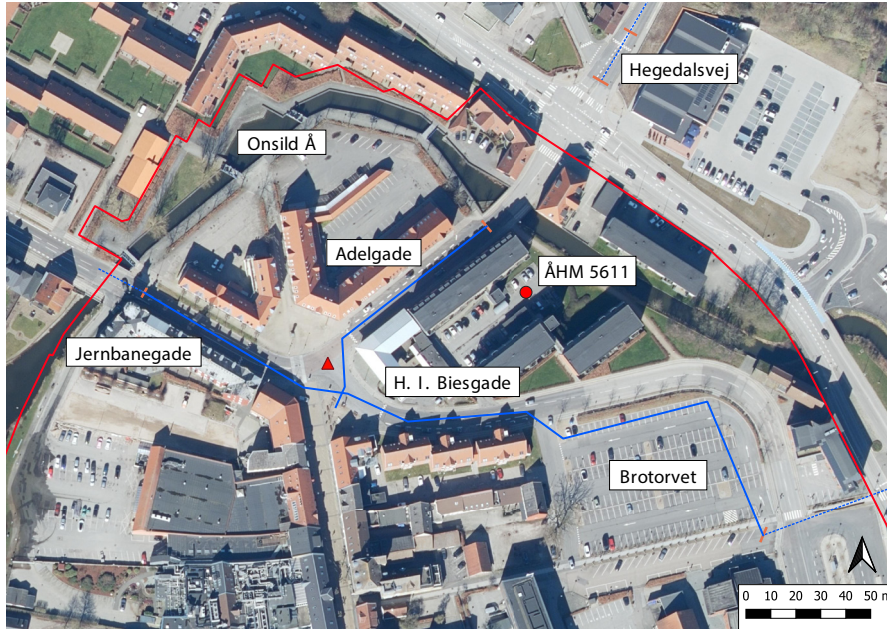
Figur 1. Oversigtskort over det undersøgte område. Med blå streg er markeret de projekterede kloaktracéer, mens Hobros kulturarvsareal er markeret med rød streg. Den røde trekant markerer den omtrentlige placering af det tidligere "Sprittorv".

I 2006 undersøgtes et større område på Adelgade 3a-3b, figur 1: ÅHM 5611 (sted- og lokalitetsnr. 140703-62). Her blev der påvist en gradvis inddæmning af det lavvandede fjordområde i form af etablering af pælerækker/

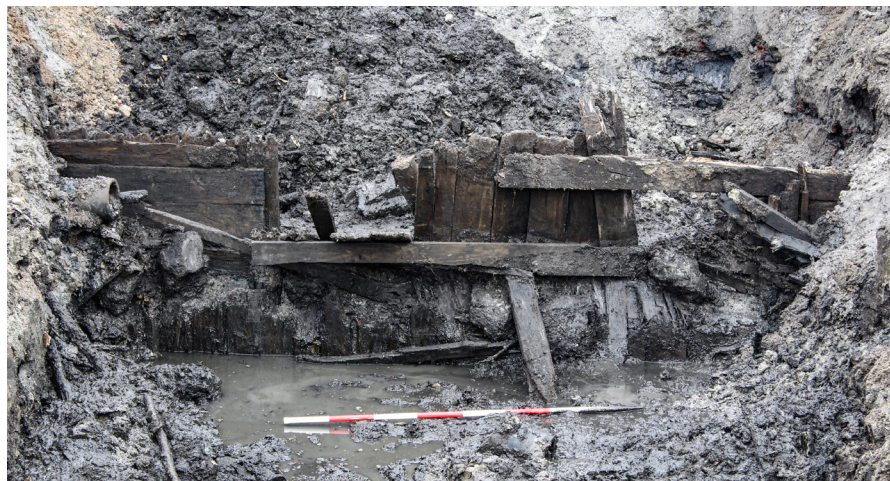
Figur 3. Træbygget opfyldningsbolværk på Brotorvet, set fra syd.

Kloaktracéet på Brotorvet fulgte nogenlunde torvets østlige og nordlige afgrænsning. Lige før pladsens østlige hjørne stødte maskinen på planker. Efter en hurtig afrensning var det tydeligt, at der måtte være tale om et såkaldt opfyldningsbolværk, figur 3. Bolværket var sammensat af nedrammede

pæle, hvor der på begge sider var monteret lodretstående plankebyggede sider sammenholdt med vandretliggende planker på indersiden. I midten af denne sandwichagtige konstruktion var der fyldt op med sand og bundter af siv og grene foruden en del andet fedtet organisk materiale. Bolværket har tilbageholdt et terrænopfyld på sin nordside, mens sydsiden oprindeligt har været eksponeret mod Mariager Fjord, der indtil 1920 lå helt inde på nutidens Brotorvet. En årringsdatering (dendrokronologisk datering) af én af stolperne viste, at denne var fældet efter 1770. Men da der på Original 1 kortet over Hobro fra 1867-68 ikke ses noget bolværk på stedet, må der være tale om et genanvendt tømmerstykke. Dateringen på bolværket må derfor nødvendigvis være mellem 1870 og 1920, hvilket også kunne bekræftes ikke mindst af de keramikskår fra urtepotter, der fandtes i jorden ved anlægget, men i særdeleshed også ved de ølflasker fra netop denne periode, som også var efterladt i og omkring bolværket.

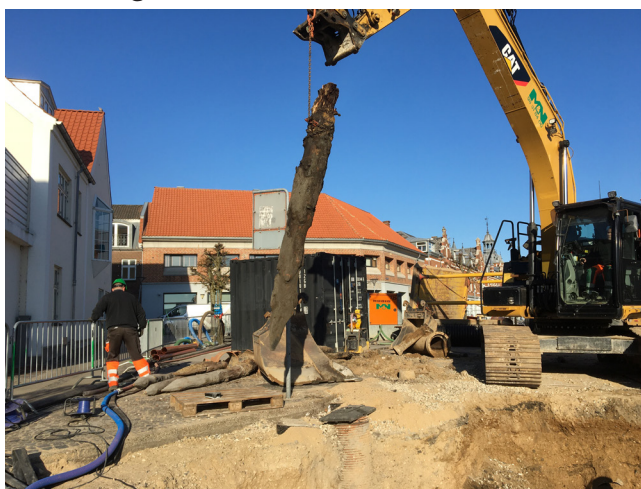
Figur 4. En af de mange piloteringspæle fra ejendommen Adelgade 5 er her netop blevet trukket op af maskinen.

Ca. 30 meter vest for indkørslen til Brotorvet stødte maskinen på nedrammede pæle i undergrunden. Over en strækning på ca. 35 meter blev der således fundet og trukket 62 ca. 20-25 cm tykke pæle op, som har fungeret som fundering af en grundmuret bygning fra begyndelsen af 1800-tallet, figur 4. Pælene passer med en treetagers magasinbygning tilhørende en købmandsgård, der i 1800- og 1900-tallet lå på den tidligere matrikel 123 på adressen Adelgade 5. Den sydlige del af matriklen blev i midten af 1900-tallet sløjfet i forbindelse med, at H. I. Biesgade blev ført frem til Adelgade.

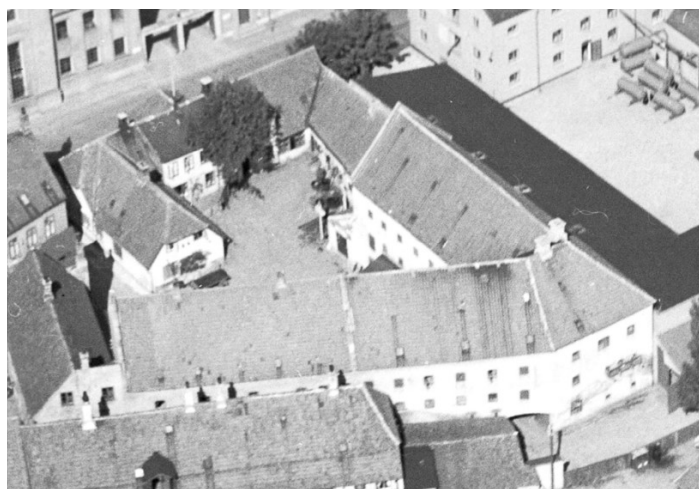
Figur 5. Luftfoto af ejendommen Adelgade 5 taget i 1950'erne. Efter Aero Ekspress; Det Kgl. Bibliotek.

Købmandsgården, der ses på et luftfoto fra 1950'erne på figur 5, var indtil 1895 beboet af en af Hobros kendte industripionerer, nemlig købmand Hans Peter Anton Bie, oftest omtalt blot som Anton Bie, der døde det nævnte år. Anton stiftede sammen med sin bror Frederik Bie hvidtølsbryggeriet Bies Bryghus i 1841 på Adelgade 26. Men Anton var dog købmand af hjertet, og allerede i 1846 solgte de bryggeriet til den tredje bror Hans Jacob Bie, der under kyndig vejledning af brygger I. C. Jacobsen fra Carlsberg udviklede produktionen fra hvidtøl til også at omfatte bajersk øl.

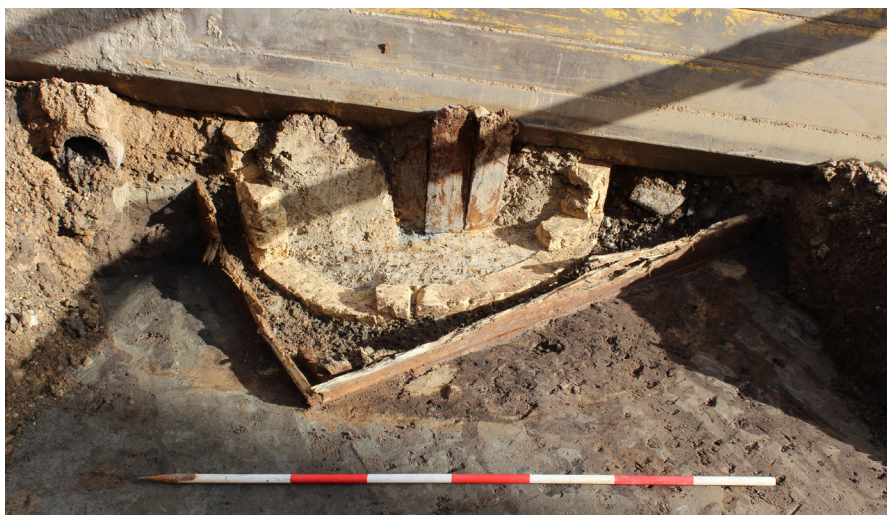
Figur 6. Brønd ved porten til magasinbygningen ved Adelgade 5.

Ved siden af det sted, hvor porten gennem magasinbygningen havde været, fandtes en brønd, der på baggrund af både sin placering og konstruktion formentlig har været en del af bygningen, figur 6. Brønden bestod yderst af en brøndkasse af træplanker og inderst af et opmuret brøndrør, der var opbygget med afrundede mursten fremstillet til formålet. Imellem de to dele

var der fyldt op med et løst materiale bestående af grus og småsten iblandet trækul. Da trækul er kendt for sine filtrerende egenskaber, har fyldet formentlig fungeret som filtermateriale for brøndens vand. Yderligere to brønde fandtes hhv. 17 og 24 meter vest for den første brønd, men her var i begge tilfælde tale om simple trækasser uden et indre rør.

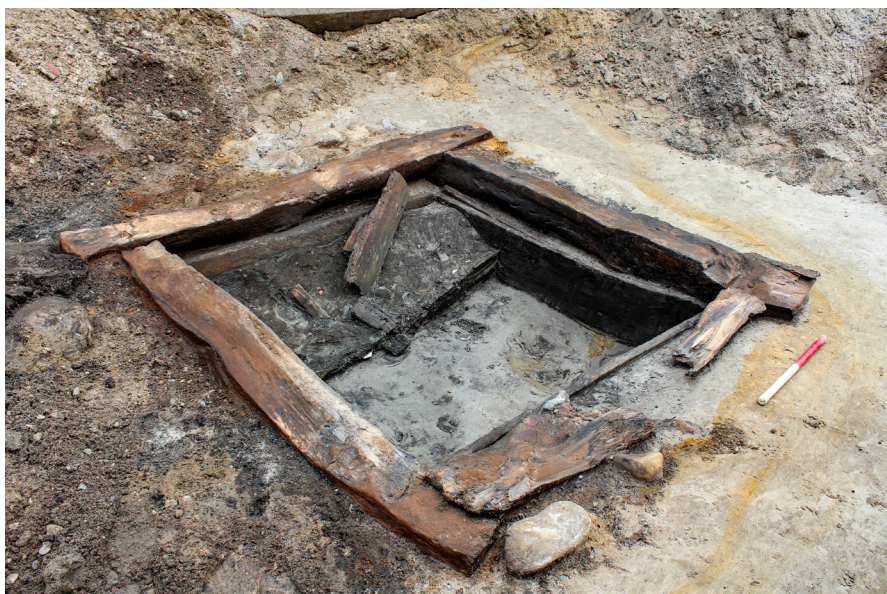
Figur 7. Affaldskule eller brønd, set fra sydvest.

Ca. 13 meter vest for piloteringerne til Bies magasinbygning fandtes resterne af, hvad der må tolkes som enten en affaldskule eller de nederste dele af endnu en brønd, figur 7. Anlægget bestod af fire liggende bøgeplanker med en tykkelse på ca. 12-15 cm, som i enderne var samlet med træpløkke til en næsten kvadratisk ramme på 1,6 x 1,7 meter. Inden for rammen udgjorde fem brede kantstillede egeplanker en kasse med en dybde på ca. 30 cm svarende til plankernes bredde. I bunden var et overvejende organisk kulturlag, hvori der fandtes enkelte stumper af affald i form af porcelæn, flaskeglas, et nøgleben fra en gås og hovedet af en lille gadekost. Fundene viser, at anlægget har været i funktion i 1800-tallet og måske op i 1900-tallet. Fra plankerne i den indre kasse blev der taget en dendrokronologisk prøve, som viste, at træets fældningstidspunkt har været efter 1594. Umiddelbart virker dateringen til at være noget forskellig fra dateringen af de genstande, der blev fundet i bunden af anlægget, men her er det vigtigt at være opmærksom på, at plankerne ikke havde nogen af de yderste og sidst dannede årringe bevaret. Med

egetræ, der vokser forholdsvist langsomt, kan der derfor være fjernet mange årringe i forbindelse med plankernes fremstilling. Samtidig kunne det også bemærkes, at plankerne i enderne havde udskæringer, der har været udført med det formål at samle plankerne i hjørnerne. I dette tilfælde bemærkedes det imidlertid, at plankerne ikke var forbundet med hinanden via disse udskæringer. Det mest sandsynlige må derfor være, at plankerne har været genanvendt mindst én gang og dermed kan have en langt højere alder end selve affaldskulen/brønden, de blev fundet i. Over de fire bølgeplanker var jorden forstyrret af yngre gravninger, som gjorde, at der ikke var bevaret spor efter et evt. brøndrør. En del mindre natursten fandtes dog i jorden, og der kan derfor have været et stenbygget brøndrør oven på bølgeplankerne. En tilsvarende konstruktion er i hvert fald tidligere i 1975 registreret nogle få meter sydvest for anlægget. Her var lidt af et stenbygget brøndrør bevaret hvilende på en træramme af egeplanker. Denne brønd var dog fyldt med affald, der viste, at den har været i funktion i 1500-1600-tallet og senest er sløjfet omkring 1675. Måske kan affaldskulen i virkeligheden have været en brønd som den, der fandtes i 1975-undersøgelsen, men blot med en langt længere funktionsperiode. I så fald må denne have været rensat op undervejs, da der ikke fandtes genstande fra renæssancen i den.

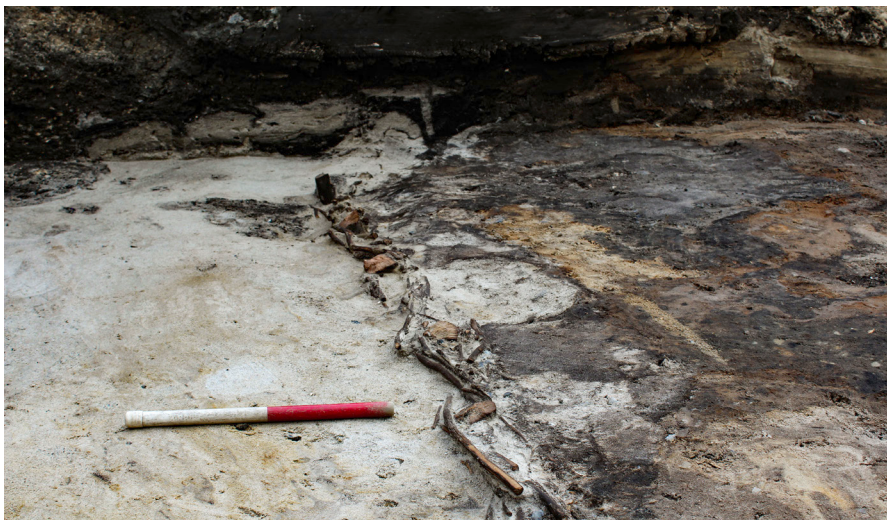
Figur 8. I Jernbanegade fandtes et flettet hegn, der formentlig i 1700-tallet har fungeret som en del af en lille tørveopbygget vold til beskyttelse mod oversvømmelser fra Vesterfjord. Set fra syd.

Ca. 16 meter nordvest for Adelgade blev der påtruffet et vidjeflettet hegn, som gik på tværs af Jernbanegade, figur 8. Hegnet lå i koten 0,00 over normale vande, og det har således ligget forholdsvist udsat i forhold til oversvømmelser i området. I profilet mod nord kunne det ses, at der på østsiden af hegnet havde været opført en lav digevold opbygget af græstørv, som utvivlsomt netop har skullet imødegå problemer med overskyllninger fra Vesterfjord, og hvor hegnets funktion har været at forstærke voldfoden mod at blive udvasket af vandet. At anlægget har været opført som reaktion på et akut problem,

så i et hvidt vandflejret sandlag, som fandtes på hegnets vestside. Enkelte steder har vandet kunne trænge gennem barrieren, og det har her efterladt lommer med det hvide sand inden for hegnet, hvor tørven er blevet udvasket. Volden har formentlig beskyttet en grund øst for anlægget, som har ligget her i 1600-1700-tallet frem til, at grunden sløjfes til fordel for anlæggelsen af Jernbanegade i slutningen af 1800-tallet.

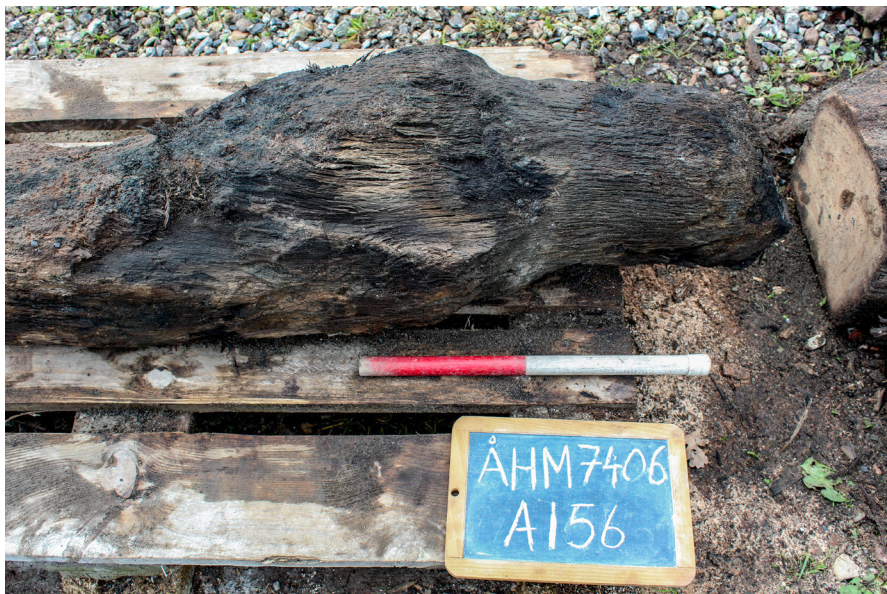
Figur 11. På den øverste del af pæl D ses det tydeligt, hvordan pælen i en rum tid efter sin sløjfning har været udsat for nedbrydning fra vandstrømmen i forbindelsesvandet mellem fjordene.

Alle fire pæle bar på de øverste 20-40 cm præg af at have stået i en vandstrøm i en periode, efter de var sløjfet. Alle så de ud til at være hugget over omkring den daværende vandoverflade i fjordvandet. Vandstrømmen havde efterfølgende påvirket pælene, så de efterhånden fik et rundt tværsnit frem for det oprindelige fuldkantede, figur 11. At nedbrydningen er foregået en rum tid efter afhugningen, kunne ses ved, at også hugsporene var blevet afrundet med tiden. Vandets påvirkning af tømmeret viser således, at fjordvandets sydvestlige brink på tidspunktet for stolpernes afhugning har ligget mere end 11 meter længere mod vest, end den gør i dag, og at den fortsatte med at ligge sådan i en rum tid, efter det pågældende broanlæg var sløjfet.

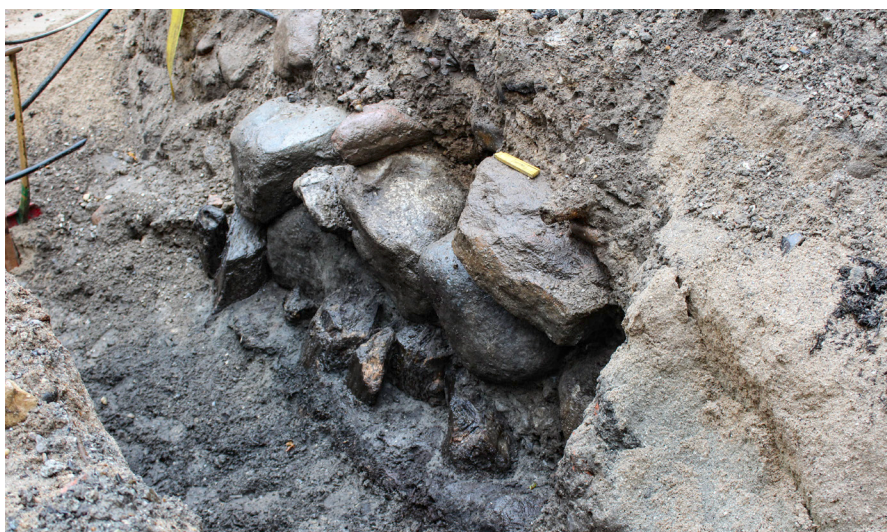
Figur 12. Ca. 8 meter nord for Adelgade fandtes et velbevaret parti af et stenbolværk parallelt med Onsild å fra midten af 1500-tallet.

I det lille sidetracé til kloaktracéet, som blev anlagt i indkørslen til parkeringspladsen bag Adelgade 4, fandtes et kraftigt bolværk bestående af forholdsvis store kampesten bevaret i op til tre skifter, figur 12. Foran stenrækken langs kanten af de nederste kampesten fandtes en række nedrammede egepæle, der alle var hugget over i højde med den flade, de oprindeligt var banket ned i. Pælene var alle i eg og ret forskellige i deres udformning. Nogle var krumvoksede, og flere var udkløvet af et større stykke tømmer, så de fremstod trekantede i tværsnittet. Det var tydeligt, at der ikke var tale om bygningstømmer, men derimod om frasorteret, ikke byggeegnet træ. Pælenes funktion må først og fremmest have været at markere kanten af fjordvandets indsnævring – måske som et midlertidigt opfyldsbolværk til fjordinddæmningerne. Senere kan de have haft en støttende funktion i forbindelse med placeringen af stenene i det sekundære yngre stenbolværk. Dendrokronologiske dateringer viste, at pælene var fældet i årene 1555-1559, hvilket svarede godt til dateringerne på de ældste opfyldningsbolværker, der fandtes syd for Adelgade i 2006.

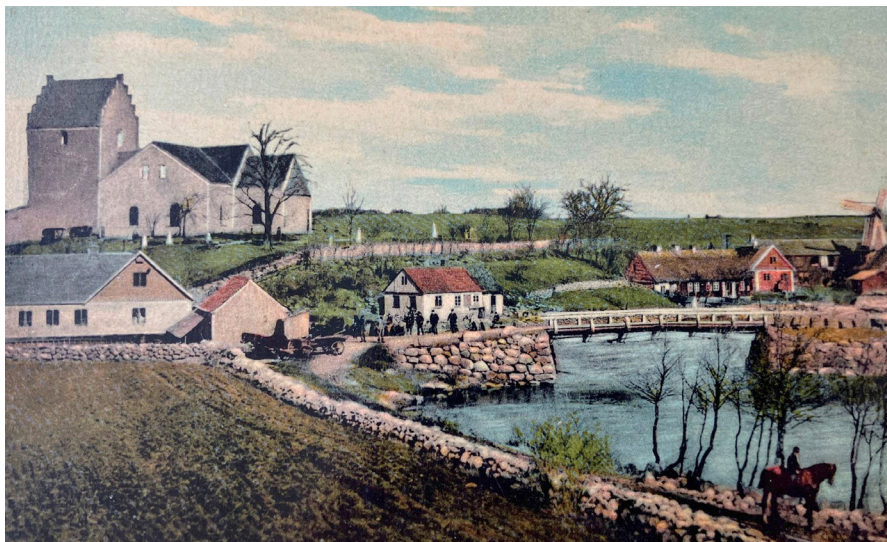
Figur 13. Træbro med stenvase fra Tolånga i Skåne.  
Foto 1895.

I kloaktracéet var der som tidligere nævnt et lag oven på pælene fra de afhuggede brostolper, som bestod af sand med et stort antal sten iblandet. Laget var koncentreret netop, hvor der også fandtes pæle i jorden, og det grænsede mod nord op til kampestenene i bolværket. Noget kunne således tyde på, at dette stenlag og bolværket har haft en forbindelse til hinanden og måske er opført samtidigt. Når et terræn langs en vandstrøm hæves, må eventuelle veje på det hævede areal naturligvis hæves sammen med terrænet. Det har således været nødvendigt at hæve en del af Adelgades forløb frem mod til kanten af stenbolværket i et niveau der svarede til toppen af bolværket. Stenlaget må i denne forbindelse have fungeret som en såkaldt vejvase, dvs. et kraftigt stenbygget brohæfte, hvorfra en træbygget broflade har taget sit udgangspunkt, figur 13.

De mange sten inde i stenvasen har givet anlægget en solid tyngde i fjordvandets bløde leje og har desuden udgjort et stabilt underlag for et overliggende stenbygget vejlag til Adelgade. Som nævnt ser det ud til, at stenvasen og bolværket godt kunne være samtidige, og det giver også god mening i forhold til det samspil, der naturligt ville være mellem de to anlæg, efter det omkringliggende terræn var blevet hævet. Ved fjordvandets østlige brink har der formentlig også været opført en tilsvarende vejvase, men en sådan er
