AF  
LARS EGHOLM NIELSEN

# Fyrkat genudgravet

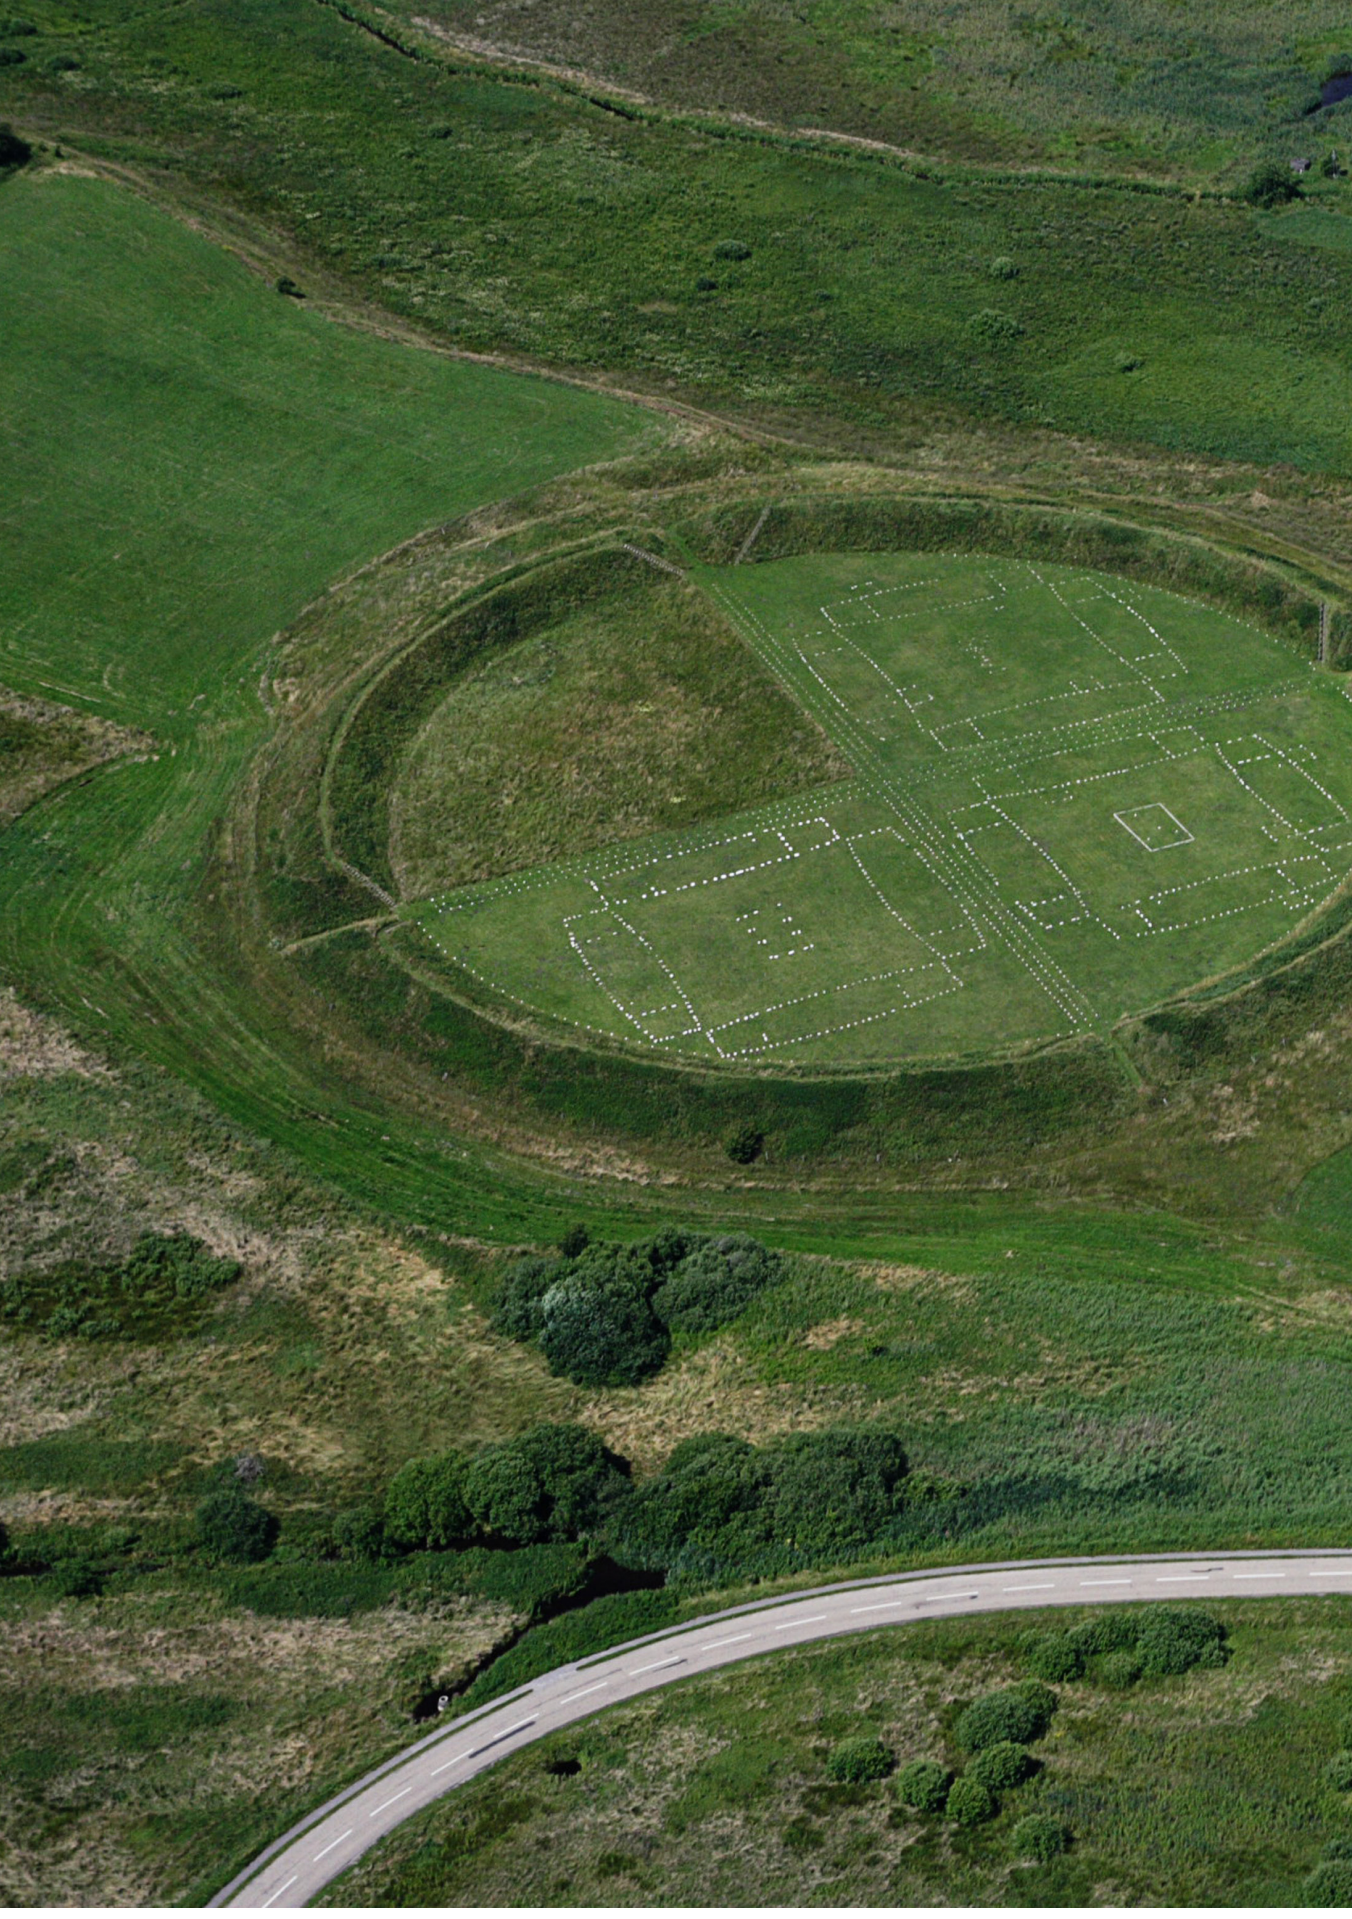
*Luftfoto af Fyrkat, hvor man kan se alle betonmarkeringer.  
Foto: Esben Mouritsen.*

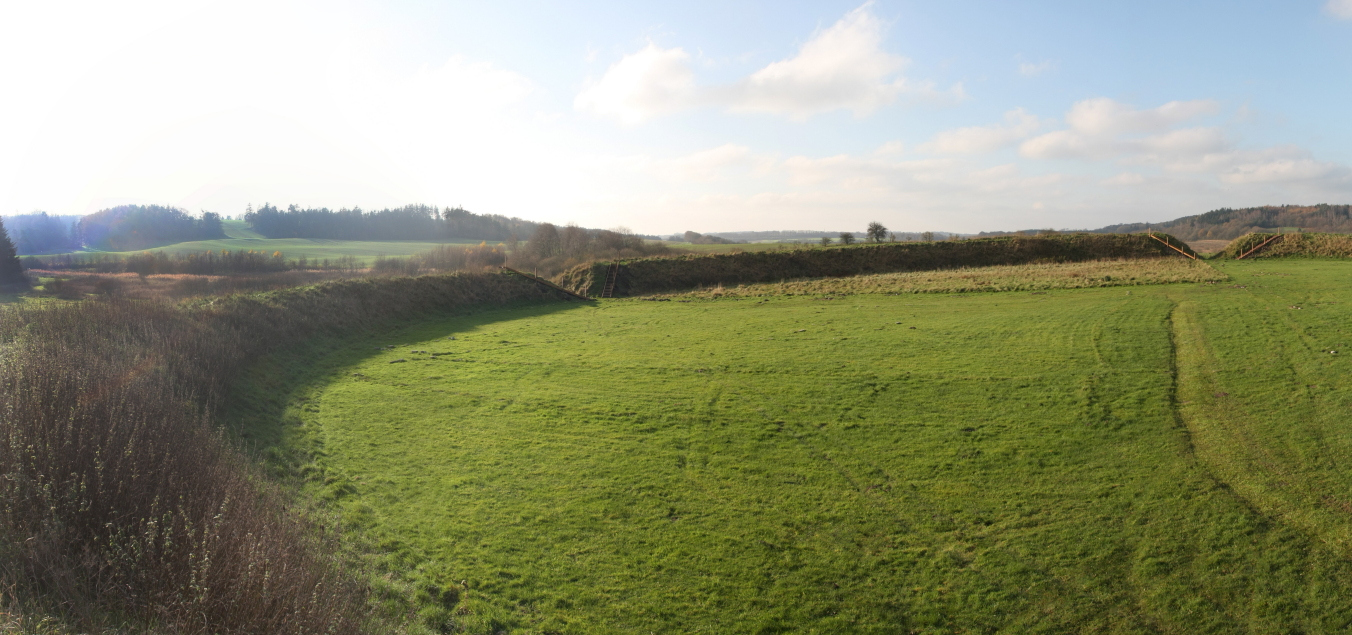
*Fyrkat i efteråret 2011 hvor det er svært at se betonmarkeringerne”*

og vejene markeret med en betonklods, der tilnærmelsesvist gengav den oprindelige stolpes form. Siden dette arbejde er der imidlertid gået mere end 50 år, og mange af betonmarkeringerne er knækkede eller forsvundet under græstæppet. På store dele af borgpladsen kan man derfor ikke se betonmarkeringerne, fordi græstæppet opsluger dem, men det bliver der gjort noget ved nu.

Ligesom man kender det fra græsplænen hjemme i haven, der vokser ind over fliserne, så sker det samme for betonmarkeringerne på borgen. Ca. 400 af markeringerne er nu kun netop synlige i overfladen og vil snart forsvinde under græsset, hvis ikke der gøres noget. For at mindske den indgriben i resterne af de originale stolpehuller, det er at udskifte og dermed hæve stolperne, er det besluttet at sænke niveauet på græstæppet i de områder, der er overgroet. Det er et arbejde, der går i gang i foråret 2012, som for en periode vil gøre borgområdet til en byggeplads. Men med lidt tålmodighed vil den udførte restaurering gøre borgen og sporene efter dens huse mere synlige, så den atter kan fremstå, som det oprindeligt var tænkt.

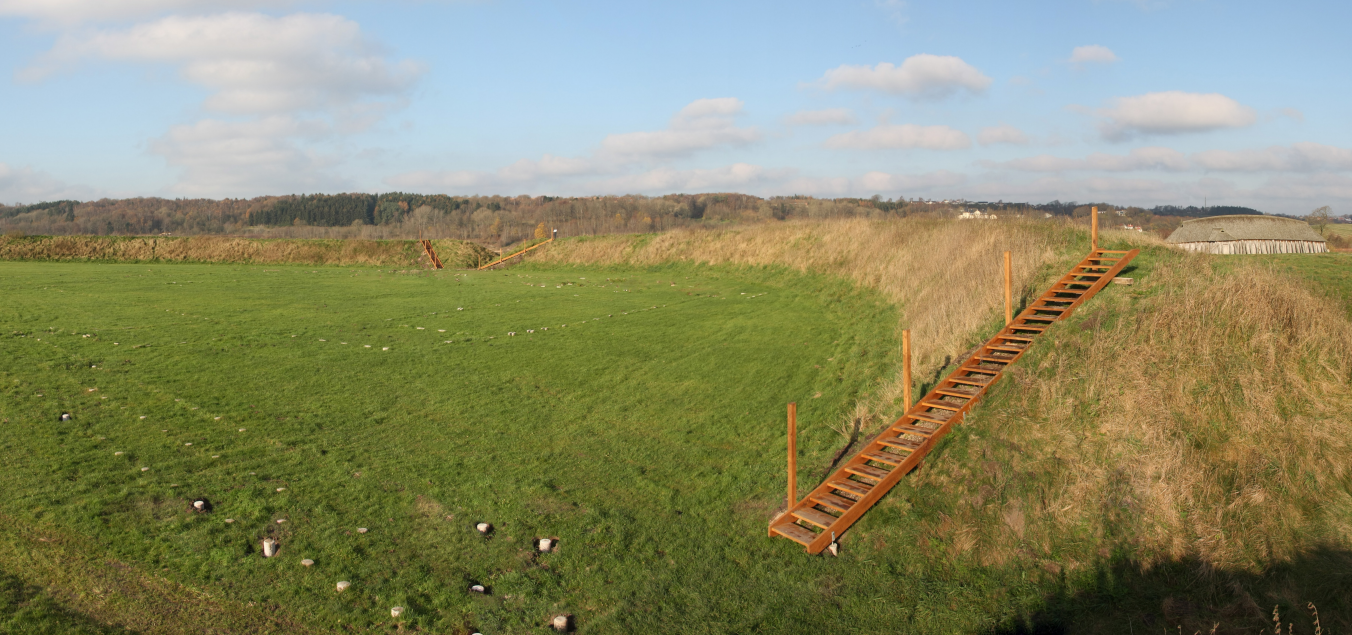
Nye udgravninger i forbindelse med projektet viste, at der stadig er rester af det oprindelige stolpehulsfyld tilbage under mange af betonmarkeringerne. Udgravningsmetoden i 1950'erne var at tømme stolpehullet for det mørke fyld, hvorved man ikke altid fik alt med. I dag bortgraves først den ene halvdel af stolpehullet, hvorved man kan se den resterende mørke fyld mod den lysere undergrund, hvorefter denne også bortgraves – uden at noget lades tilbage. Muligheden for at iagttage detaljer i konstruktionen er også langt bedre ved den nye metode. Allerede i 1950'erne var man opmærksom på problemerne med tømningen af stolpehullerne, hvorfor man netop på Fyrkat afprøvede den nye metode. Herved kunne man konstatere, at støttestolperne til husene faktisk var skråstillede og ikke lodrette, som man troede, da ”søsterborgen” Trelleborg blev udgravet i 1930'erne.

Ved den forestående restaurering af Fyrkat kan man således ikke bare hive de beskadigede betonmarkeringer op og erstatte dem med nye uden at lave en arkæologisk undersøgelse af stolpehulresterne. Væsentlige informationer ville derved gå tabt. Ud af borgpladsens

ca. 1900 betonmarkeringer skal ca. 250 udskiftes. Disse bliver gravet op med håndkraft, og fylden omkring dem bliver grundigt undersøgt for originalt materiale. Hvis der findes originalt materiale, bliver der udtaget diverse naturvidenskabelige prøver, der opbevares på museet for senere analyse.

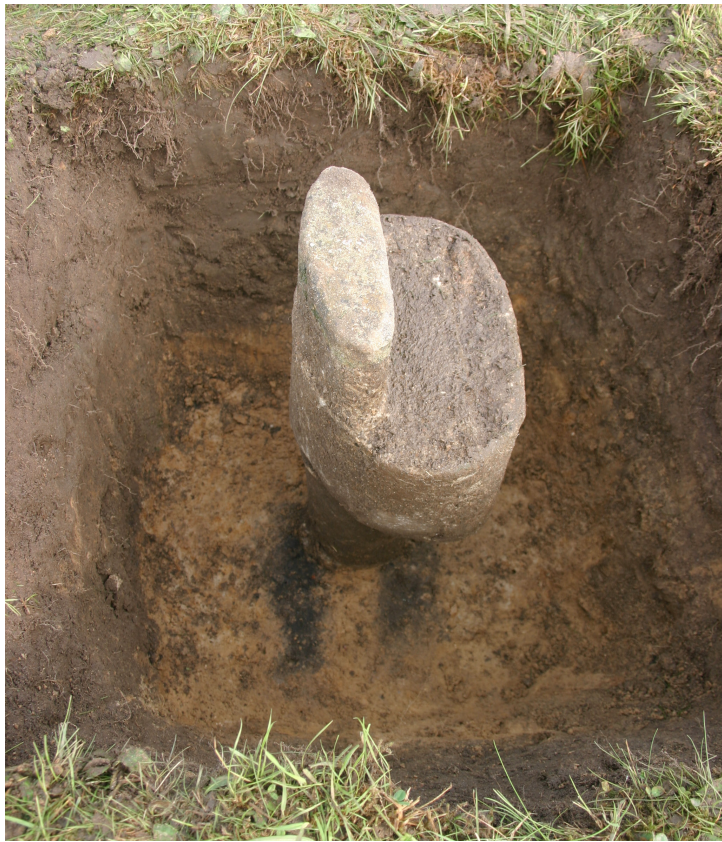
*Betonmarkering af en vægstolpe  
med resterne af originalt stolpe-  
hulsmateriale nedenunder.*
