# Mariager

# Mariagers middelalderlige sognekirke

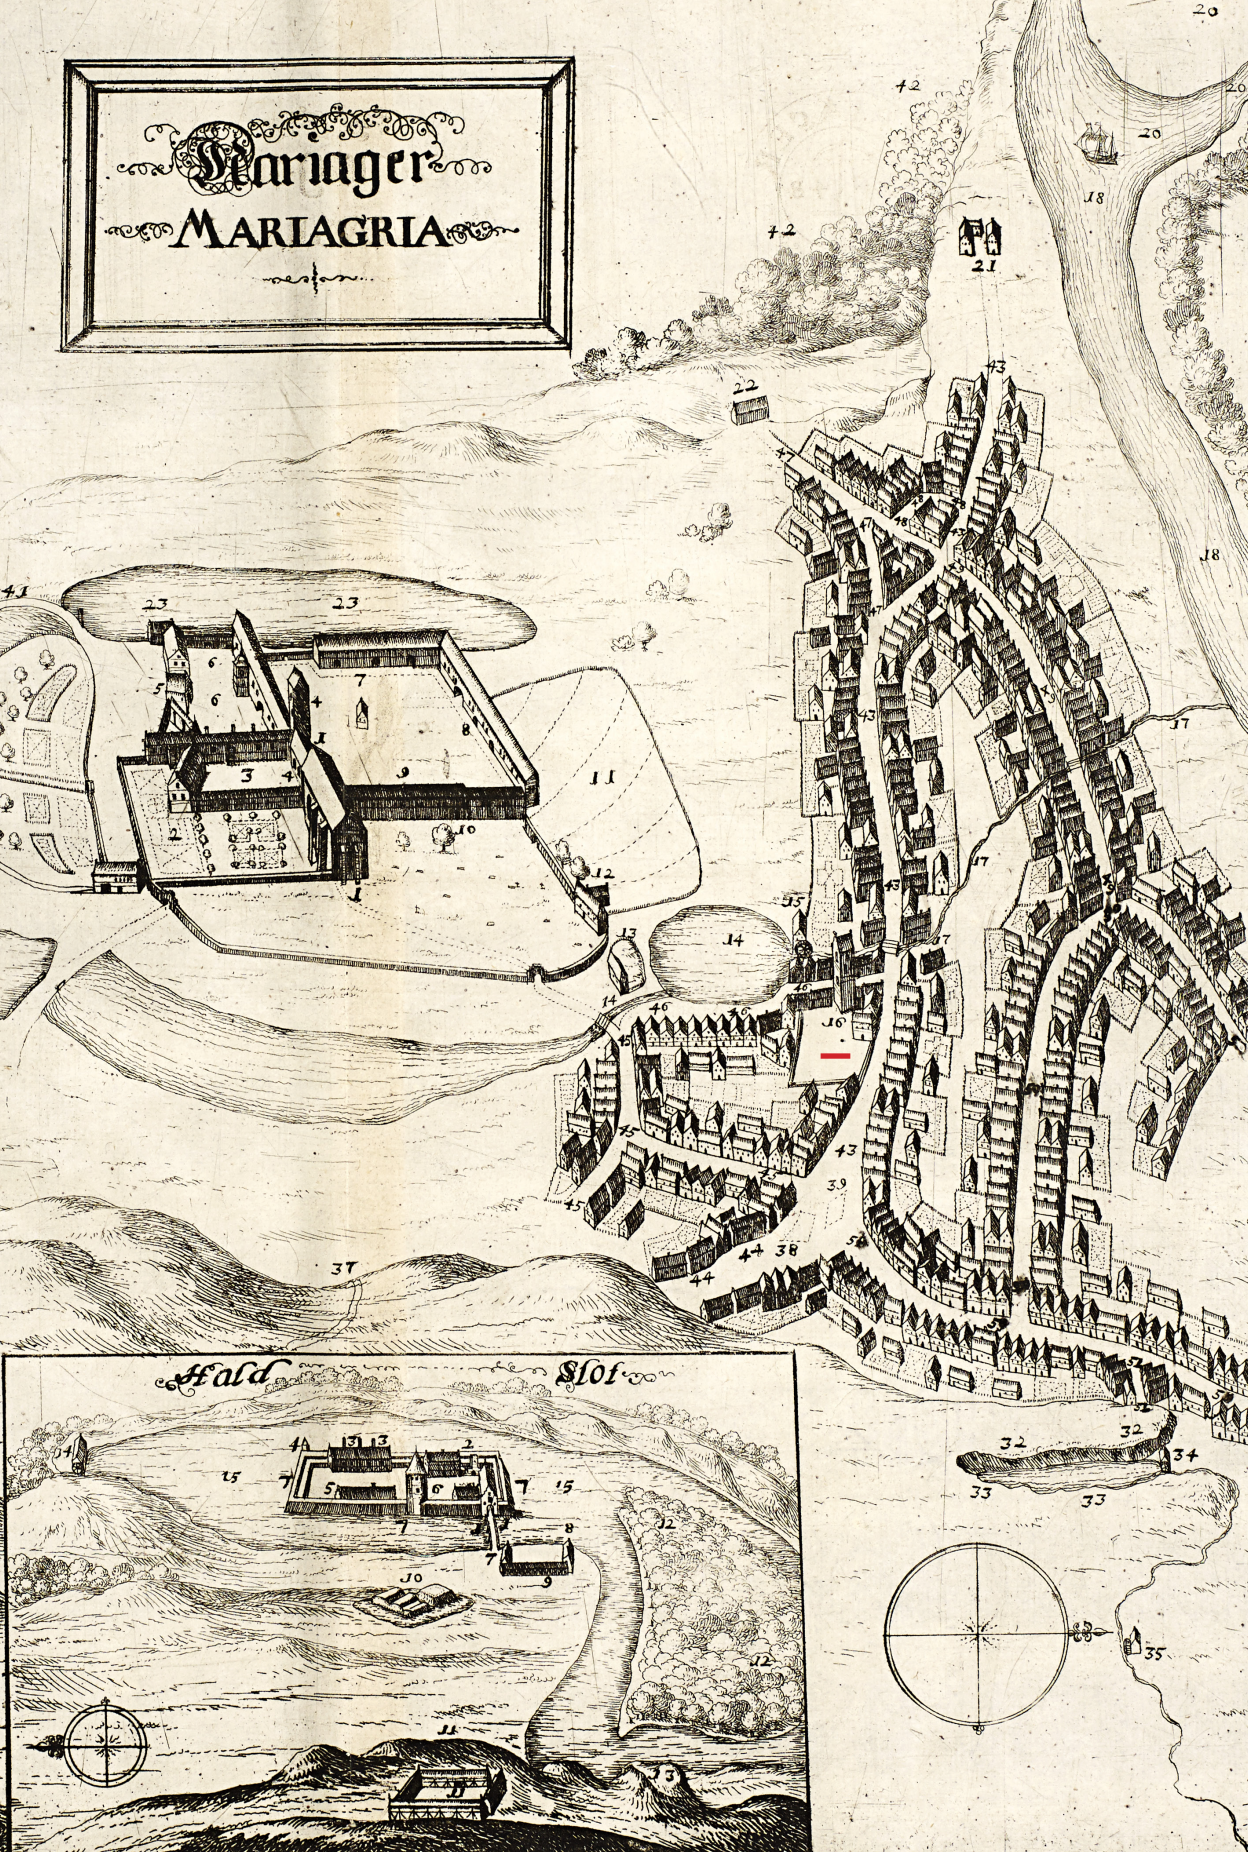
*Modstående side: Resens prospekt af Mariager fra 1675 er det ældste billede af Mariager. Skt. Peders kirke er markeret med nummer 16.*

På Resens prospekt fra 1675, der er det ældst kendte billede af Mariager, ses det, at Skt. Peders kirkegård udgør cirka halvdelen af Egepladsen, og i det sydvestlige hjørne af pladsen lå Birgittinerklosterets vandmølle.

Kirken var udstyret med et tårn i vestenden. Tårnet var tydeligvis en tilbygning med tykkere murværk end selve kirken, og murværket i tårnet og skibet var ikke i forbandt. Desuden var der en niveauforskel mellem tårnets og skibets nederste skifter på 80 cm. Tårnet målte udvendigt 5,5x4,5 meter. Det var opført i en blanding af munkesten og kvadersten, og der blev ikke identificeret noget genkendeligt forbandt i murværket. Tårnet ses som den eneste rest af kirken på Resens prospekt over Mariager fra 1675.

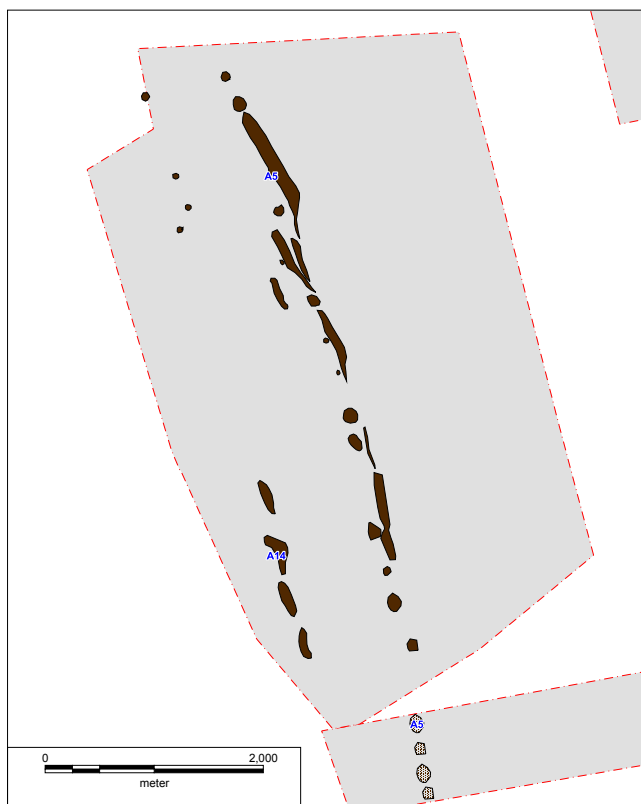
*Udgravningstegning af træhegnet, der har udgjort den ældste afgrænsning af Skt. Peders kirkegård.*

Træhegnet kunne ses som en række af tilspidsede egepæle banket af i jorden. Pælene var orienteret omtrent i retningen nord-syd, og de er registreret på en syv meter lang strækning. Hegnets pæle stod med en jævn indbyrdes afstand, og de var lavet af kløvede stammer, enten halve eller kvarte. Hvad der har været imellem pælene, blev ikke påvist, men der lå vandrette tømmerstykker parallelt med forløbet. Dette tømmer kan have dannet underlag for et fletværk af pile- eller hasselvidjer, men der var dog ikke bevaret spor efter nogen vidjer.

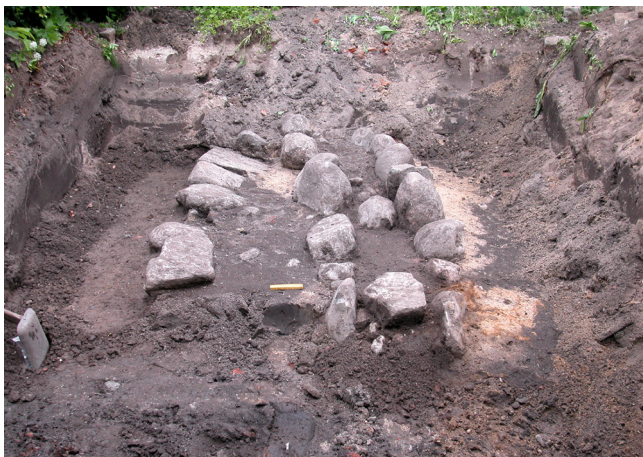
*Udgravningsfoto af stendiget, der efterfølger det simple træhegn som afgrænsning af Skt. Peders kirkegård.*

Umiddelbart over træhegnet fandtes stendiget. Resterne af diget udgjordes af det nederste skifte af kampesten, som var lagt i gult sand og grus. Imellem kampestenene var der enkelte mindre, hoved- til nævestore sten. Det var utvetydigt, at diget har

været flere skifter højt, og at det kun var det nederste skifte, som var bevaret. Stendiget var konstrueret som en én meter bred kasse-mur, og fyldet mellem stenene var mestendels fjernet; dette fyld kan have været både sten, jord, tørv eller grus.

Stendiget var den umiddelbare efterfølger til træhegnet. Det ligger stratigrafisk lige efter dette i tid. Toppen af pælene i hegnet var borttrådnnet, og sandlaget, som kampestenene var lagt i, lå direkte oven på pælenes top. Begge anlæg har desuden samme orientering, hvilket ikke efterlader tvivl om deres indbyrdes forhold.

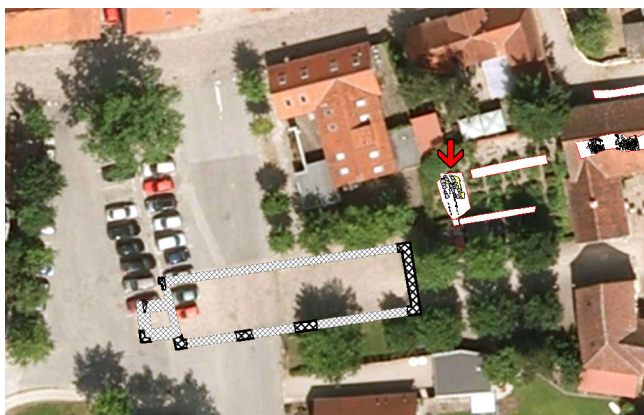
*Kirkens omrids lagt ind på et moderne luftfoto af Mariager.*

*Sommerens udgravningsfelter er markeret med rød ramme, kirkegårdsdiget er angivet med en pil. De i 1968 og 1979-80 undersøgte dele af kirken er fremhævet. Kirkens omrids kan i dag ses i belægningen på Egepladsen. Den egentlige kirkeruin ligger dækket af en lille meter jord.*

Kirkens udvendige mål var 10 x 55 meter. Der var i grundplanen ingen markering af overgangen mellem kor og skib, og kirken har derfor ved sin nedrivning formentlig fremstået som en langhuskirke. Fundamentet blev blot undersøgt overfladisk, så det er derfor ikke muligt at afvise, at der har været en ombygning af koret. Dog var fundamentet beskrevet ens både i øst- og vestenden af kirkebygningen. Sandsynligvis var kirken derfor i
