# Senmiddelalderens boligindretning i Aalborg Nørregade 25

I foråret 2015 udgravede Nordjyllands Historiske Museum en senmiddelalderlig bygning beliggende Nørregade 25 i Aalborg. Bygningen var velbevaret og boligindretningen kunne derfor undersøges, og det påvistes, at bygningen har været indrettet efter samme type som flere andre gavlhuse i Aalborg og i Nørrejylland. Typen af indretning kaldes for *den norrøjske planløsning*, og den er beskrevet af den kyndige arkitekt H. H. Enqvist.

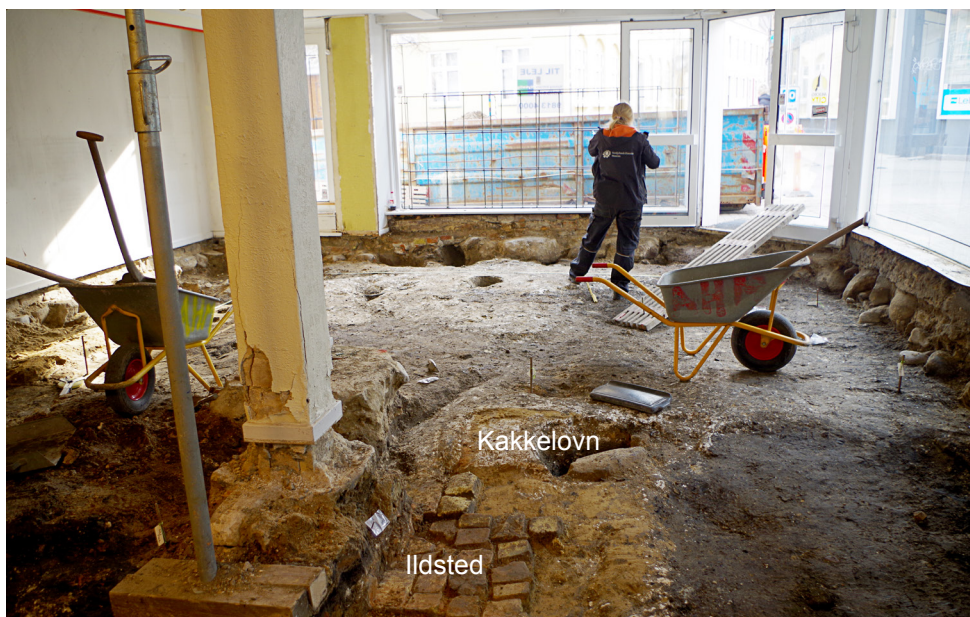
*Stuens ildsted ses i forgrunden, bagved ses aftrykket efter forstuens kakkelovn. Arkæologen står på forstuens kridtgulv.*

Husets centrale ildsted har været i stuen, i Nørregade 25 ses ildstedet som en teglbelagt flade med spor efter varmen fra ilden. Hovedildstedet har foruden varmekilde været familiens madlavningsild. Fra stuens centrale ildsted har man kunnet fyre ind til en kachelovn, som har opvarmet forstuen. I Nørregade 25 kunne aftrykket efter kachelovnen tydeligt ses i forstuens kridtgulv. I bygningens nedbrydningslag fandtes der skår af lerkakler, som har været indsat i kachelovnen.

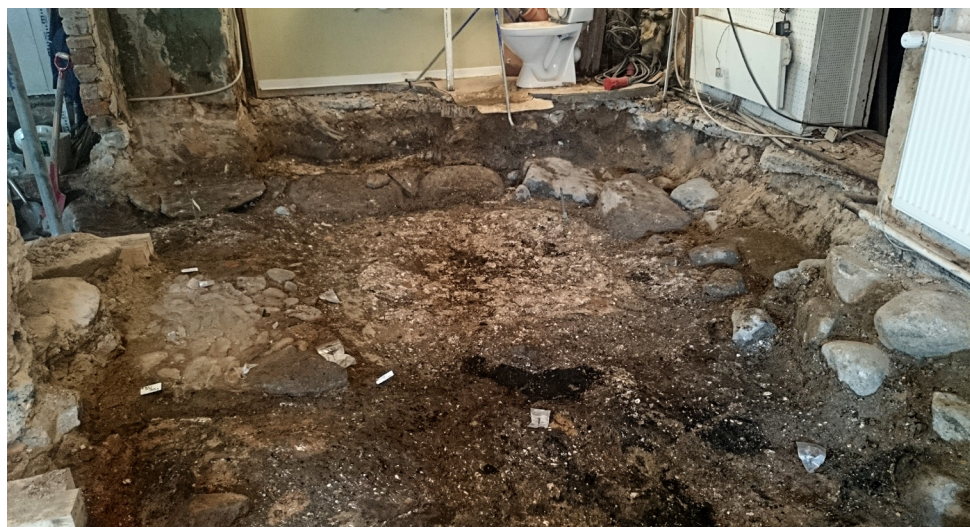
*Nederst i billedet, til højre og venstre, ses middelalderbygningens meget store syldesten.*

Renoveringen berørte de øverste 40 cm kulturlag, som derfor skulle udgraves. Museet fik derved mulighed for at undersøge forgængerbygningen. Den var opført i 1400-tallet på meget store syldsten, som endnu lå bevaret på deres plads. Bygningen havde omtrent samme udstrækning som den efterfølgende: 6 x 12 meter. Der var ikke bevaret spor efter bygningens konstruktion, men syldstenene viste, at den sandsynligvis var opført i fuldt udviklet bindingsværk som den nuværende bygning.

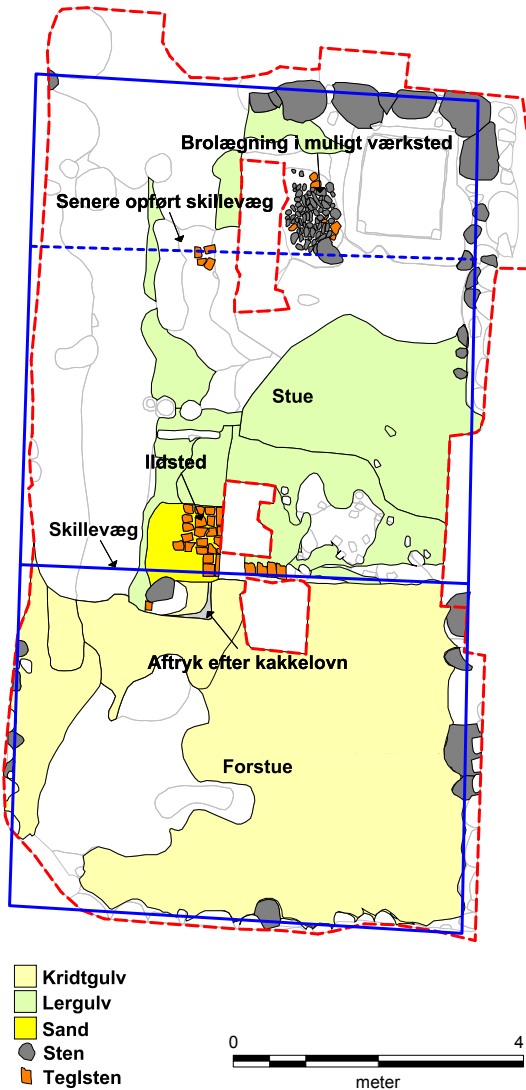
*Udgravningsplan med angivelse af de forskellige gulvlag i bygningen.*

Forrest ud mod gaden var forstuen, et repræsentativt rum med aktiviteter som butik eller håndværk. I Nørregade 25 har dette rum haft et massivt gulv af faststampet kridt. Bag ved forstuen lå stuen, bygningens private rum. Stuen har også fungeret som køkken og soveværelse. Rummet har været hovedrammen for beboernes daglige familieliv. I Nørregade 25 har stuen haft et lergulv,
