# Lykkensgård - en bebyggelse med nedgravede huse fra ældre jernalder

AF LARS GULDAGER

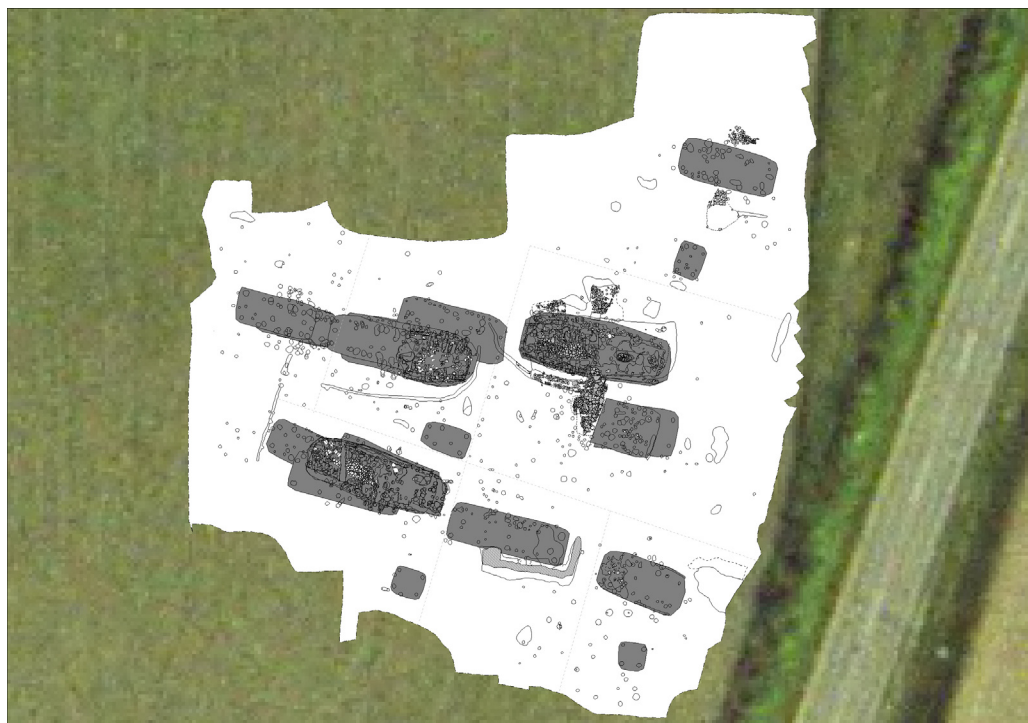
*De syv gårde placeret i tre øst-vestvendte rækker.*

I foråret undersøgte arkæologer fra Aalborg Historiske Museum et areal på 3500 m<sup>2</sup> i den sydvestlige udkant af det nuværende Svenstrup. Her fandtes dele af en landsby fra den ældste del af jernalderen (500 f.Kr. - 100 e.Kr.). Syv gårde, der var placeret i tre øst-vestvendte rækker, befandt sig tilsyneladende indenfor nogle fast afgrænsede parceller.

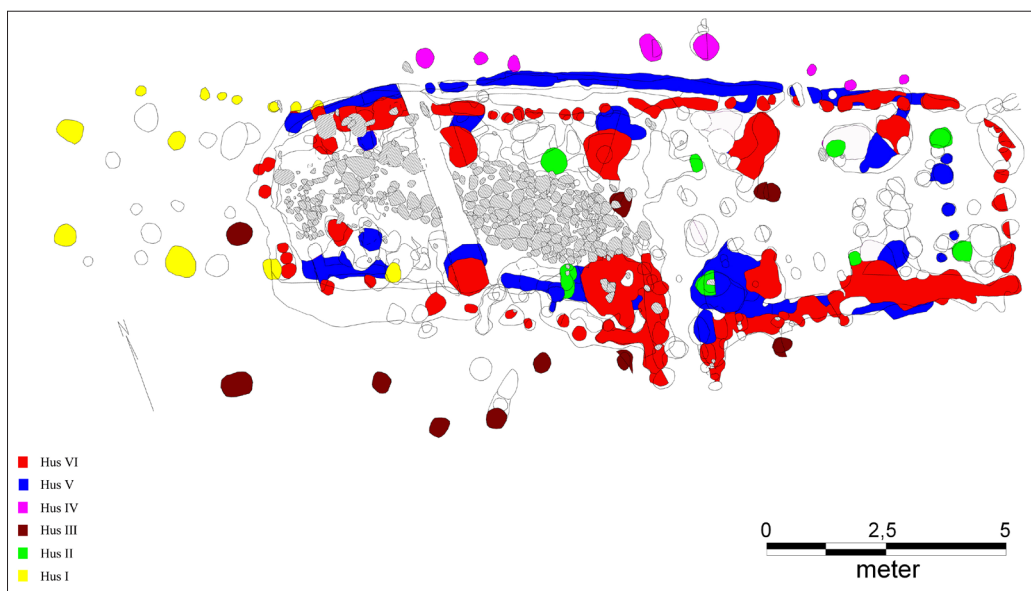
*Langhus i seks faser. Hver farve angiver et hus i en fase. I dette tilfælde er langhuset revet ned og genopført fem gange. Hus I er ældst, og hus VI er yngst.*

De enkelte gårde bestod af et langhus, og i flere tilfælde fandtes tillige et mindre sidehus. Selv om der kunne iagttages syv sådanne gårde på arealet, er det dog ikke sandsynligt, at mere end tre eller fire gårde har eksisteret samtidigt. I alt er der i landsbyens levetid opført 16 langhuse og fem sidehuse. Enkelte af gårdene består blot af et langhus i én fase, mens man på andre gårde har fornyet langhuset indtil flere gange, når det gamle blev taget ud af brug. I et enkelt tilfælde er langhuset således blevet revet ned og genopført det samme sted op til fem gange.

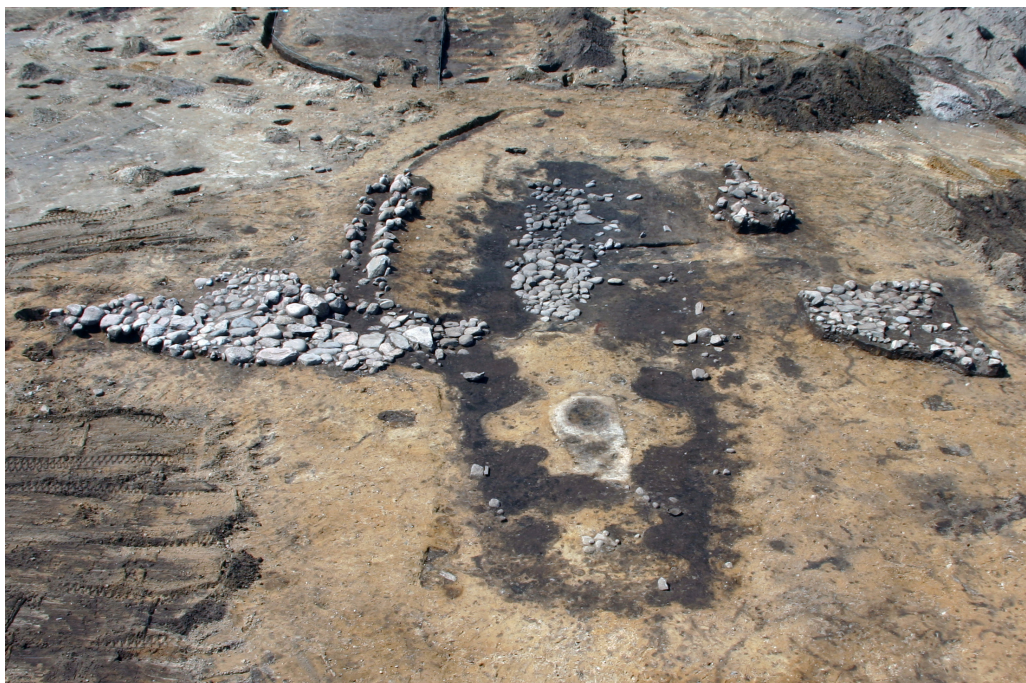
*Det bedst bevarede af de nedgravede huse fra tiden omkring Kristi fødsel.  
Foto: Lars Guldager.*

Det bedst bevarede af de nedgravede huse var 15 meter langt og 5,7 meter bredt, og den dybest nedgravede del var gravet ca. 60 cm ned i undergrunden. Dette hus havde kun været genopført én gang. Ved huset lå en velbevaret indgangsbrølægning med trappetrin ned til huset. Denne brølægning har forbundet huset med et mindre sidehus. Ud fra brølægningen løb en stensat drænkanaal langs med husets langvæg og rundt om gavlen. Drænkanaalen har formodentlig skullet holde det regnvand, der løb ned fra taget, væk fra husets følsomme lerklinede vægge. Fra indgangsbrølægningen ledtes man ind i et rum, der opdelte huset i to dele. Huset var således funktionsinddelt i en beboelsesdel og en stald.

I beboelsesdelen, der mod sædvane i dette tilfælde lå placeret i østenden, fandt arkæologerne husets arne. Ildstedet bestod af et stenfundament, som var dækket af en kappe af ler, der var ornamenteret med indridsede linier. I husets beboelsesdel fandtes blandt andet kværnsten og skår af et såkaldt si-kar. Disse fund vidner om, at de aktiviteter, der har fundet sted i huset, var almindelige husholdningsakti-

viteter som maling af mel og produktion af ost. I husets vestende, hvor husets stald lå, var der anlagt en stenbrolagt grebning, hvor husdyrene formodentlig har stået med enden vendt ud mod. Oven på den stensatte grebning, hvor der sandsynligvis har ligget en form for strøelse, stødte arkæologerne under udgravningen på tynde lag af aske. Disse stammer formodentlig fra oprydning i beboelsesdelen og udtømmning af ildstedet. Hele husets staldende var gravet dybere ned i undergrunden end beboelsesdelen. Hvorfor man i tiden omkring Kristi fødsel har fjernet en stor mængde jord i forbindelse med konstruktionen af denne specielle hustype, er stadig et åbent spørgsmål – var det for at isolere mod vind og vejr? Kun nye undersøgelser af denne særegne nordjyske byggeskik vil kunne besvare dette spørgsmål.
