# Halkær voldsted

AF CHRISTIAN VRÆNGMOSE JENSEN

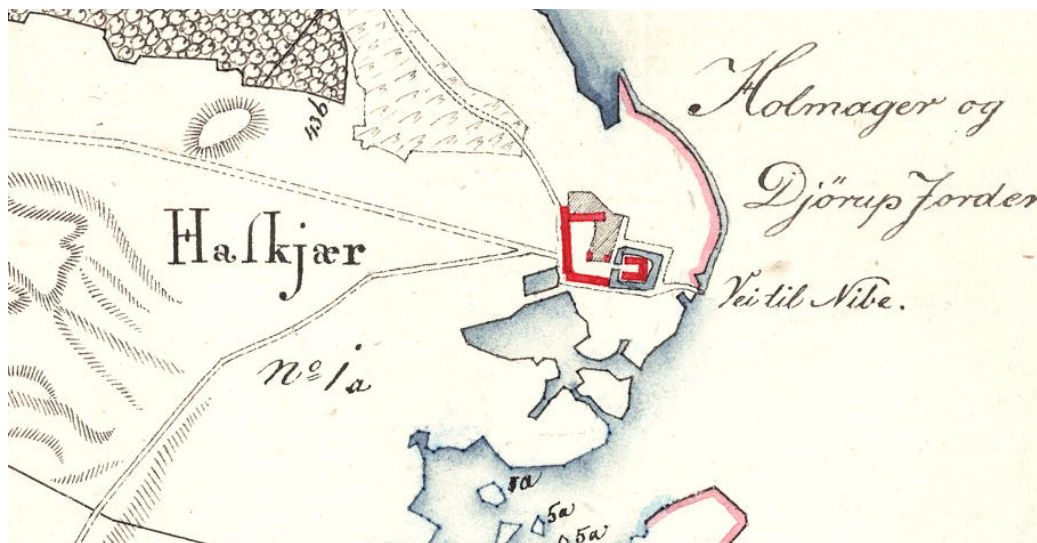
*Kort fra begyndelsen af 1800-tallet, mens hovedbygningerne endnu stod på banken.*

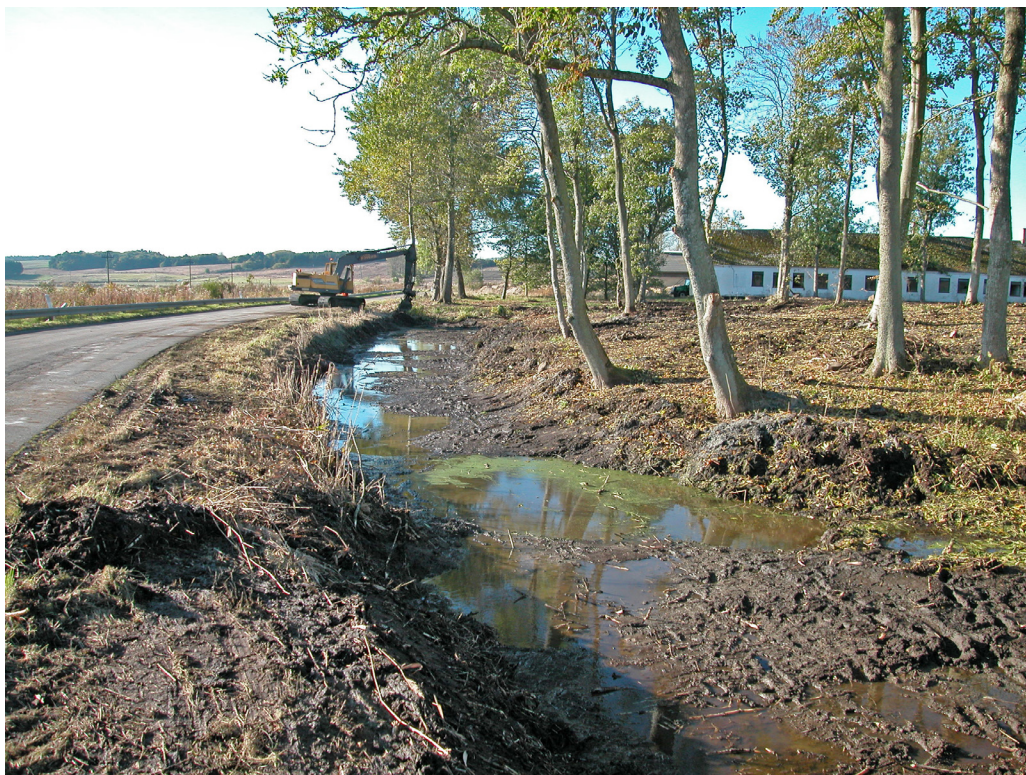
*Oprensning af voldgravens sydlige del. Gårdens bygninger i baggrunden er nu nedrevet.*

Inden starten på oprensningsarbejdet var det ventet, at voldgraven med en århundredlang historie ville indeholde store aflejringer med daterende fund lige fra voldstedets ældste tid. Hurtigt blev formodningen om de tykke kulturlagsaflejringer dog gjort til skamme. Det viste sig nemlig, at voldgraven kun indeholdt et ca. 20-30 cm tykt lag mudder, som kun indeholdt fund fra de seneste ca. 100 år. Det drejede sig bl.a. om patronhylstre, flasker, fragmenter af emailerede natpotter, fajance- og porcelænstallerkener. Under muddret sås noget overraskende den oprindelige fjordbund af strandsand iblandet mange strandskaller – bl.a. hjerte- og blåmusling. Det kunne derfor konkluderes, at der formentlig aldrig er gravet en egentlig voldgrav omkring borgbanken. I så fald har den haft en aldeles ringe dybde – vel højst 20-30 cm. I de våde omgivelser har det måske været tilstrækkeligt at fjerne vækstlaget ned til det underliggende og meget vandførende sand for at skabe en vandfyldt voldgrav. Meget tyder således på, at voldgraven ikke er skabt som et fortifikatorisk anlæg, men snarere med et æstetisk formål. Hermed vil det være mest oplagt at anbringe anlægget tidsmæssigt blandt 1500-1600-tallets herregårdsanlæg. Denne antagelse styrkes ved, at der på begge af bankens vestlige hjørner kunne ses kampesten stikkende op af mulden. Flere sten kunne eftervises under terræn med et jernspyd. Stenene tyder på, at bankens kanter mod voldgraven har været næsten lodrette og opbygget af kampesten, som det endnu i dag ses ved talrige

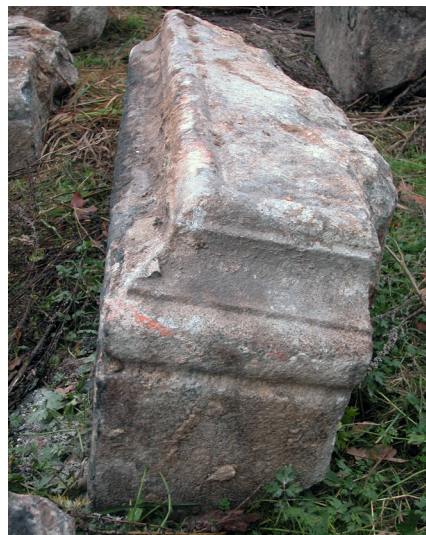
*Attisk profil.*

En stor del af husets sokkel udgjordes af kvadersten af granit. Efter nedbrydningen kunne det ses, at langt de fleste af disse var genbrug fra en kirke, og således fremstillet i 1100- eller begyndelsen af 1200-tallet. I alt var der 63 genbrugte kirkekvadre, hvoraf størsteparten var helt almindelige rektangulære sten. 6 af stenene var dog yderligere tildannet med en profileret rand langs den ene af rektanglets sider. De 6 sten er alle sokkelsten, hvoraf 1 har almindelig skråkant, 2 har attisk profil og 3 har hulkant over rundstav. Men hvor stammer de fra? I første omgang er det mest sandsynligt, at stenene er genbrug fra Halkærgårdens hovedbygning, der stod på borgbanken. Adskillige herregårde indeholder i dag genbrugte kirkekvadre. Men at finde ud af, hvilken eller måske snarere hvilke kirker de stammer fra, synes nærmest umuligt. Især da det vides, at sådant genbrugsmateriale kunne fragtes over store afstande. En lille hjælp er der dog i de profilerede sokkelsten. Detaljer ved stenen med skråkant gør det fristende at pege på Vitskøl Kloster som muligt hjemsted. Fremtidige undersøgelser kan måske af- eller bekræfte dette. At kvaderstenene overhovedet blev reddet, skyldes i øvrigt den opmærksomme entreprenør samt Preben Drastrup fra Folkeforeningen Halkær Aadal. Efter projektets afslutning er det planen at opstille stenene ved voldstedet. Det gælder dog ikke de 6 profilerede sten, der opbevares på Aalborg Historiske Museum.

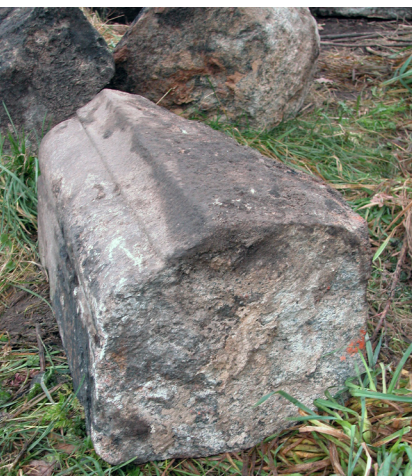
*Hulkant over rundstav.*
