AF  
KIRSTINE  
SCHRØDER  
HANSEN

# Den gamle Vesterå

## En byudvidelse af skrald

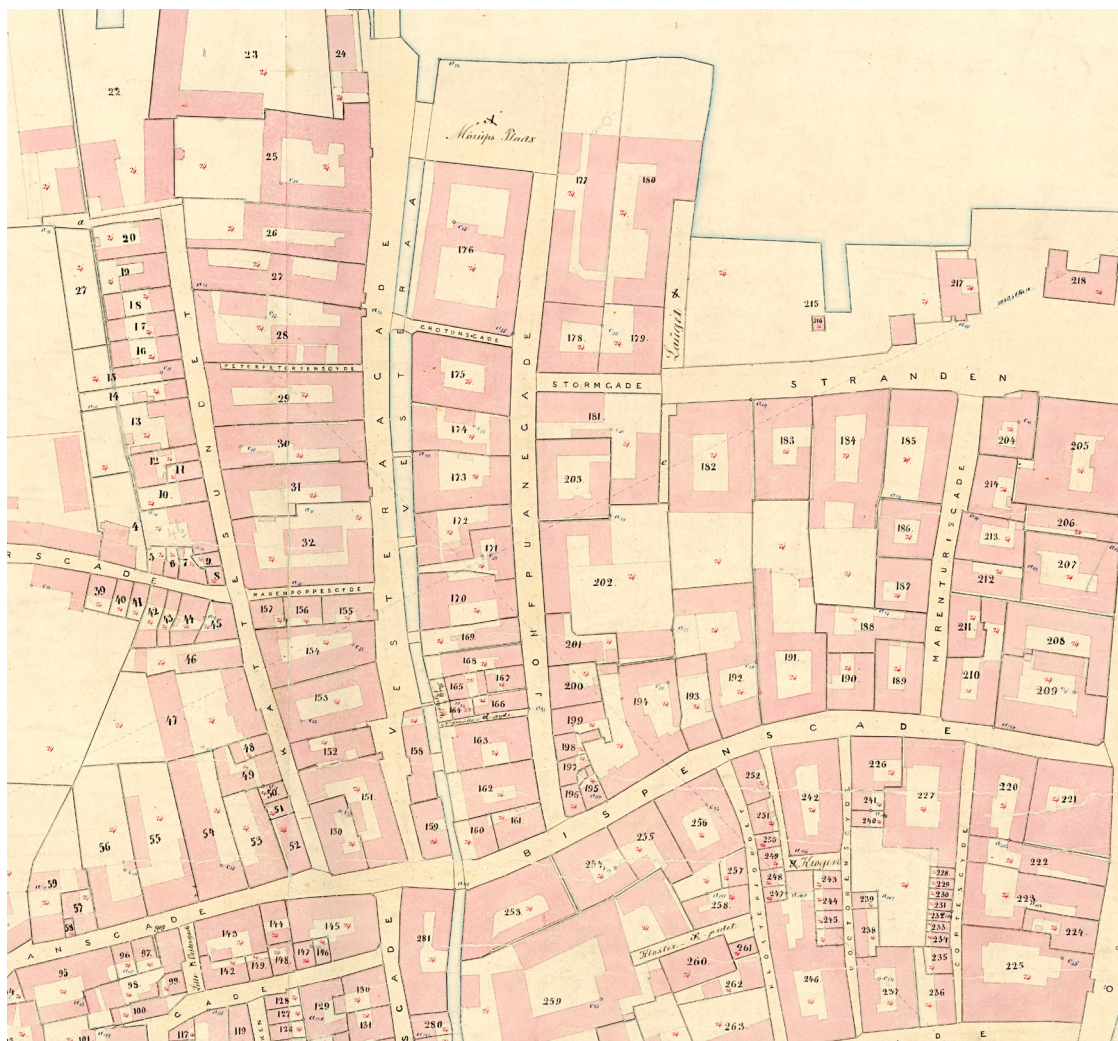
Kort fra 1874 over Vesterås forløb i den nordlige del af byen. Kortet er tegnet før Borberggade/Ved Stranden kom til.  
 Kilde: Historiske Kort på nettet, [www.hkpn.gst.dk](http://www.hkpn.gst.dk).

Ved Strandvejen er der fundet, hvad der tolkes som den gamle kaj ud mod Limfjorden. På kortmateriale fra 1798 synes den vestlige side af bolværket at ændre retning fra nord-syd til øst-vest, hvilket stemmer helt overens med det fundne bolværk, hvor man også kan se, at selve konstruktionen er en smule anderledes, end den ellers er set.

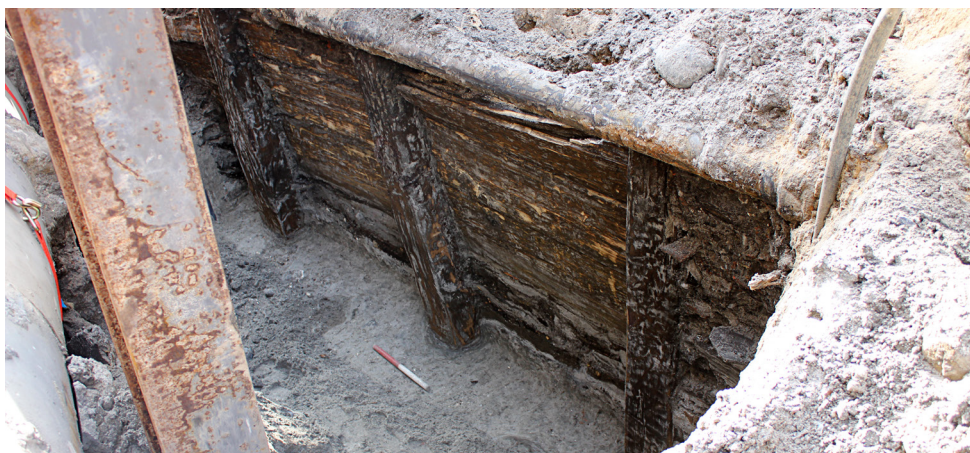
*En klassisk opbygning af bolværk. Her ses pæle nedrammet i fint strandsand med bagvedliggende tværgående brædder. Normalt er pælene sat ud mod vandet og den lige side ind mod land.*

Der er fremkommet mindst to faser af bolværk i Vesterå, hvoraf det ene bolværk udelukkende bestod af fyrretræ, mens et andet bestod af egetræspæle. Begge faser er konstrueret af nedrammede

pæle på to til fire meters længde, hvorpå der er sømnet eller naglet tværgående brædder fast. Disse er også flere meter lange, men kun omkring 20 centimeter i bredden. På de tværgående brædder er der ligeledes sømnet eller naglet lodrette brædder eller stave fast. De er tilhugget i bunden, så de bedre kan stå fast i strandsandet. Pælene er efter registrering blevet taget op og savet over til prøver til dendrokronologi, så de kan dateres helt præcist.

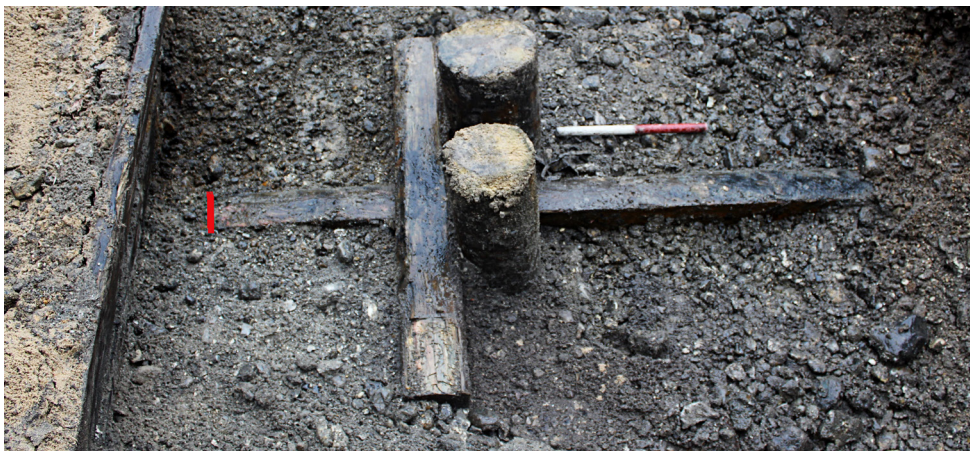
*Stabilisering af bolværkskonstruktionen på bagsiden af bolværket. Her ses den lange fyrtræsstamme i øst-vestgående retning med to opretstående pæle mod vest. Dertil en tværgående pæl, der sidder i spænd. Som det ses ved den røde streg, går fyrtræsstammen ikke helt hen til bolværkssiden (ses til venstre i billedet), og derfor må der have været en del, der mangler for, at bolværket er sikret mod skridning.*

For første gang i Aalborg har man haft mulighed for at grave på bagsiden af et bolværk, og vi er blevet en del klogere på selve konstruktionen af bolværk i Aalborg. Der er indtil videre fundet fem såkaldte ankerkonstruktioner på bagsiden af bolværket i Vesterå. Der er tale om to-tre meter lange stykker træ – i disse tilfælde en kvart fyrretræsstamme – som ligger øst-vest. De er tættest ved selve bolværket flankeret af pæle på hver side, der er af varierende størrelse afhængig af ankerkonstruktionen. Vest for stolperne ligger en tilhugget stolpe nord-syd. Den er tappet, så den både sidder i spænd i den nederste stamme og i stolperne. Stammen går dog ikke helt op til bolværket, så der er ikke nogen forbindelse mellem anker og bolværksside. Det må betyde, at der

har været en nu manglende del, der har kunnet støtte bolværket mod at skride ud, som man ikke kunne se under udgravningen.
