Hegnsforløb og kulturlag fra 1500-tallet i Mariager

Arkæolog Kenneth Nielsen

Indledning

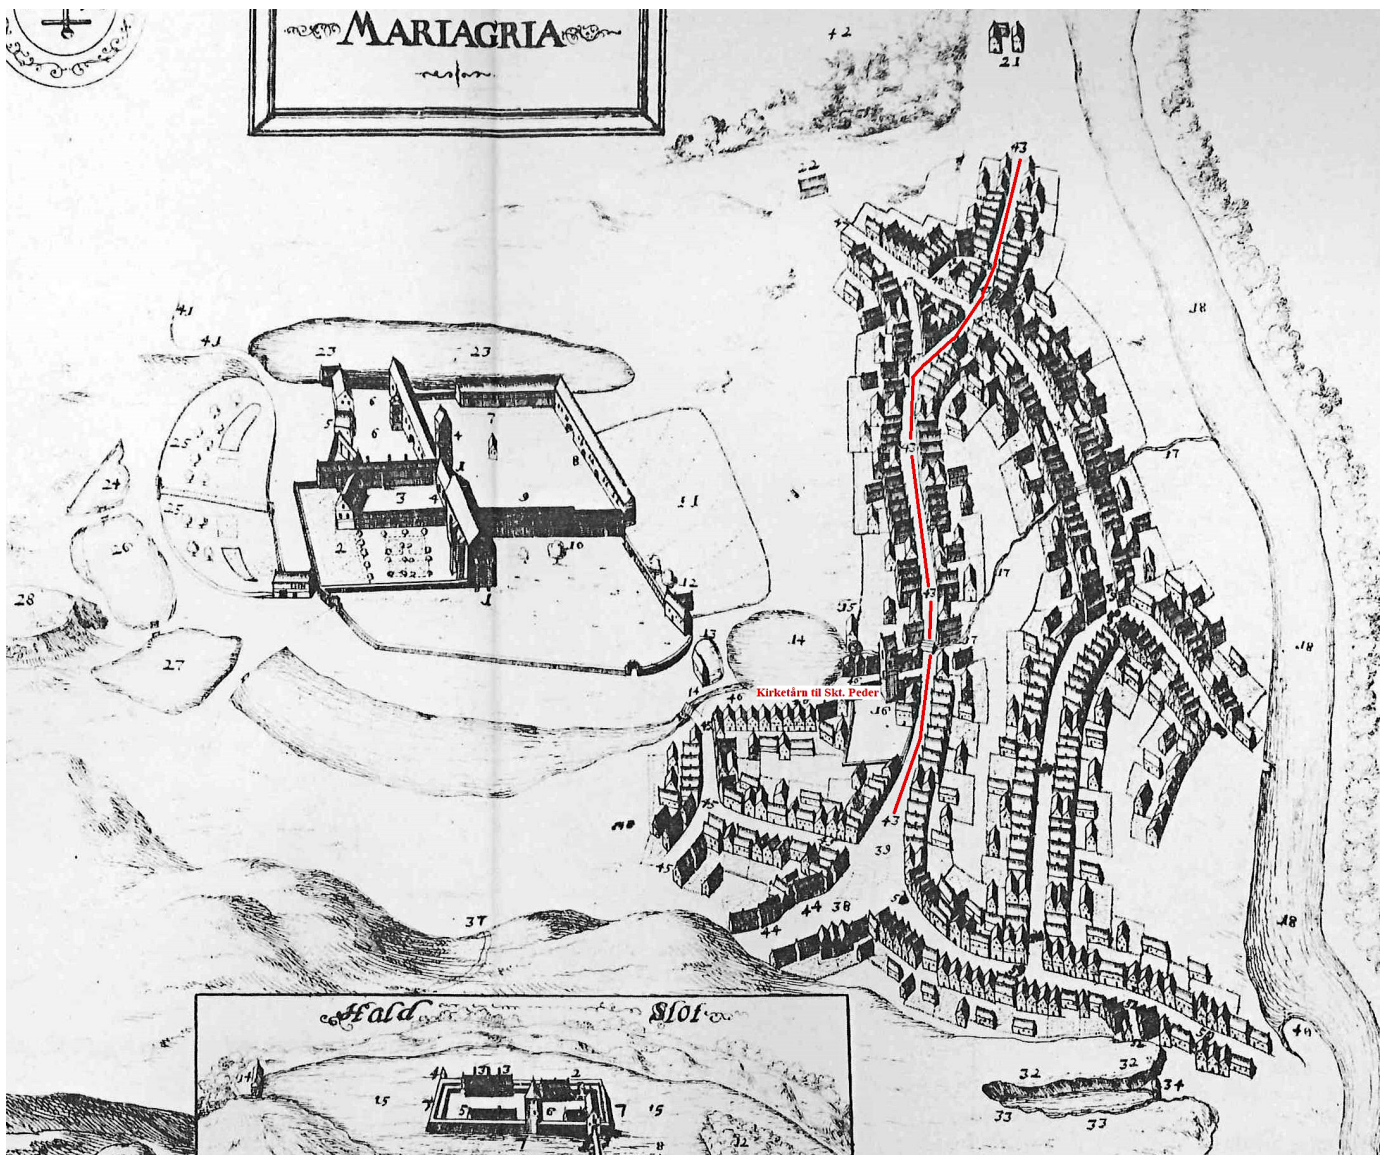
Figur 1. Resens prospekt af Mariager fra ca. 1675 med Vestergade markeret med rødt. Nord ligger til højre.

I de skriftlige kilder er Vestergade nævnt i 1500-tallet, hvor den leder trafikken frem mod overfartsstedet Færgehagen vest for byen. Resens prospekt af Mariager fra 1675 viser, at der fandtes en bebyggelse på begge sider af gaden på denne tid, se figur 1. Mens en stor del af det projekterede område helt frem til nutiden har henligget som et naturligt opfyldt vådbundsområde i bunden af en fjordarm til Mariager fjord, var målet for den aktuelle overvågning at undersøge, om der alligevel skulle være spor efter denne bebyggelse bevaret på terrænet samt at indsamle naturvidenskabelige prøver, til belysning af vådområdets naturlige udvikling frem til det blev tjenligt til at indgå som en del af byens bebyggede areal.

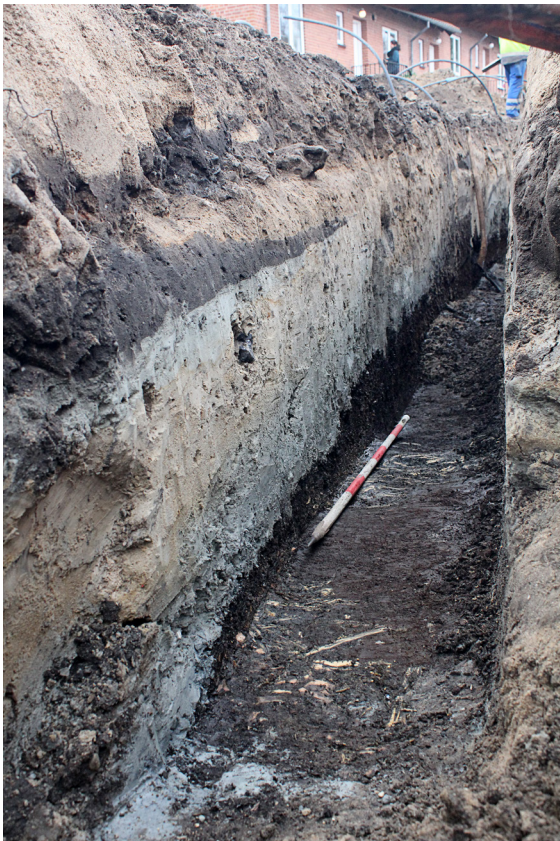
Figur 2. Profilsnit i Fjordgade. I bunden ses de organiske naturlige aflejringer med plantedele fra den tid, hvor området blot bestod af et vådområde. Herpå ses et tykt lag lyst gråt silt, som i nyere tid er spredt ud for at stabilisere terrænet.

Ved fjordgade kunne der ca. én meter under moderne terræn observeres naturlige organiske aflejringer, fra tiden før området kom til at fungere som en del af Mariagers havnekvarter. Indtil da har området som nævnt henligget som et vanskeligt fremkommeligt vådområde med sumpvækster og buskadser i den gamle fjordarm. I nyere tid er der imidlertid løbende blevet fyldt adskillige lag af sand og stenmaterialer ovenpå den gamle vådbund, hvorved terrænet efterhånden stabiliseredes tilstrækkeligt, til at området kunne indgå i en mere moderne bebyggelse, se figur 2. Hovedparten af de registrerede lag stammer således fra etableringen af Fjordgade i 1980'erne.

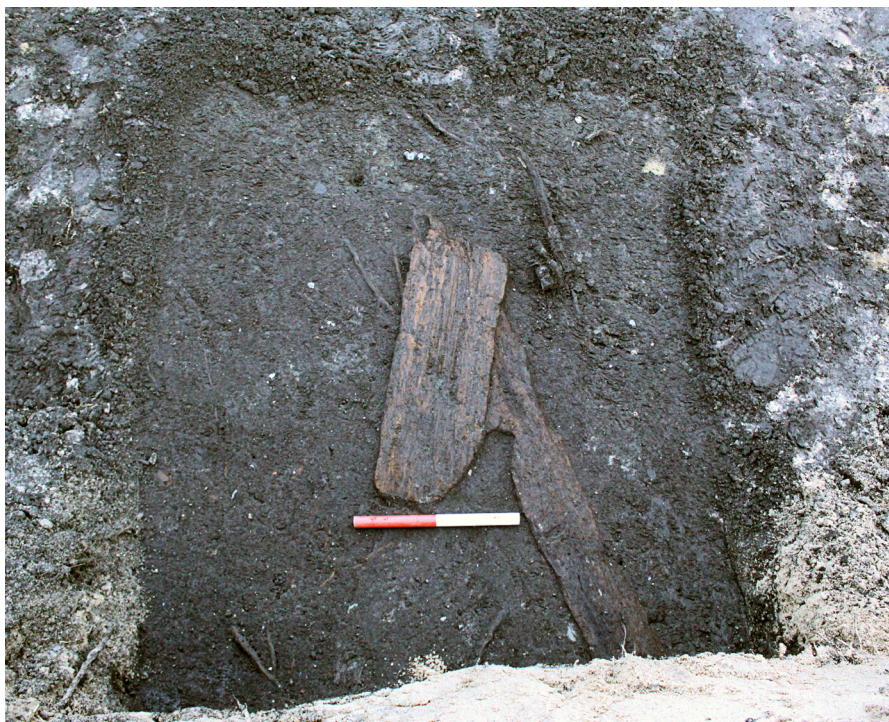
Figur 3. I den østlige del af felt 1 fandtes enkelte plankerester, som sammen med fund af nedrammede pæle, kan have indgået i et hegn fra 15-1600-tallet.

På nordsiden af forløbet fandtes en samling meget nedbrudte planker, som overvejende var orienteret på samme måde som pælerækken, se figur 3. Hvad disse planker har været brugt til, er vanskeligt at afgøre, men det er ikke umuligt, at de kan have været fastgjort på pælene som en del af en

indhegning eller dyrefold. Keramik fra laget omkring pælene tyder på, at hegnet sandsynligvis skal dateres til tiden omkring 15-1600-tallet.
