Spor efter middelaldervold og Hasseris Å

Arkæolog Kirstine Schrøder Hansen

Nordjyske
Museer
Vi giver historien liv

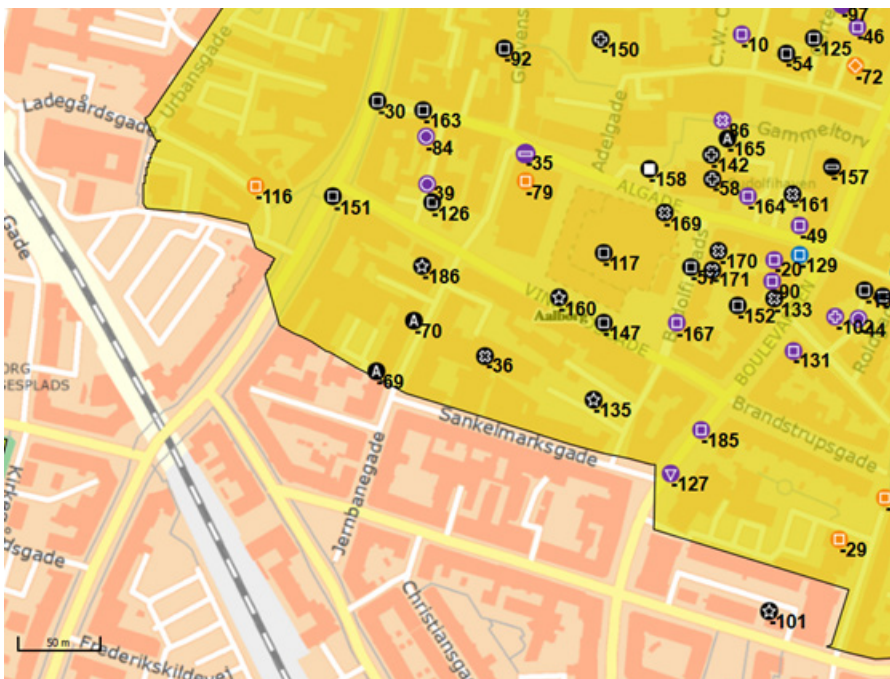
Fig. 1: Vingårdsgade 21 er markeret med sted- og lok.nr. 120516-186. Den gule farve angiver kulturarvsarealet for Aalborg. Kort fra Fund & Fortidsminder. 120516-69 og -70 er forkert placeret i databasen. Nord er opad.

Vingårdsgade 21 ligger i den sydvestlige del af Aalborgs kulturarvsareal af national betydning og inden for rammerne af den middelalderlige købstad (fig. 1).

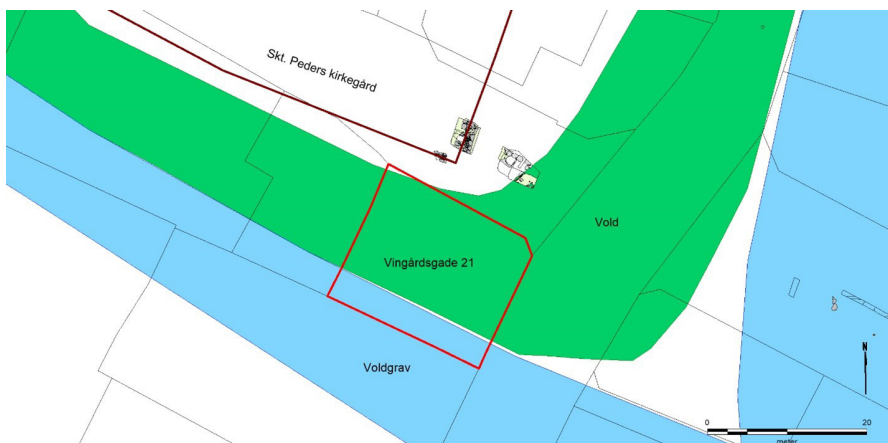
Fig. 2: Rekonstruktion af middelaldervold og voldgrav.

På grundlag af primært udgravningen ÅHM jnr. 6713 (120516-147) og forundersøgelsen ÅHM jnr. 6539 (120516-135) kan bybefæstningens vold og voldgrave fra middelalderen rekonstrueres (fig. 2). Grunden Vingårdsgade 21 ligger med stor sandsynlighed oven på denne vold og grav. Nord for befæstningen ses en del af Skt. Peders kirkegård med det udgravede dige.

Når man kigger på kort med tolkningen over det middelalderlige Aalborg (fig. 2), viser det sig, at felterne 1, 2, 3, 4, 6, 7 og 8 ligger i volden. Volden har bestået af ler. I felt 2 blev der fundet en pæl, der kunne dateres til 1589-1610. Denne er formentlig nedsat senere til et andet formål. Der blev fundet yderligere to i felt 1, som ikke kunne dateres.

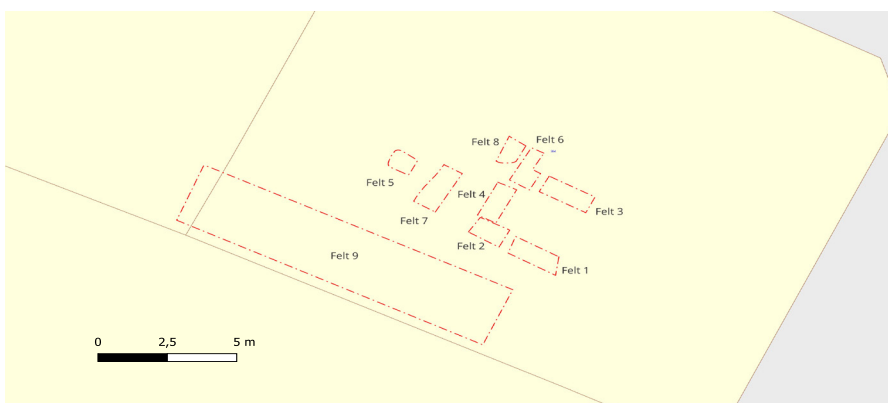
Fig. 3: Matrikelkort med de 9 felter, der er blevet udgravet i baggården ved Vingårdsgade 21. Felt 1, 2, 3, 4, 6 og 8 ligger under det nu nedrevne trappetårn. ©Dataforsyningen.

Der blev i alt gravet 9 felter (fig. 3). Alle felter, undtaget 5 og 9, blev gravet ned til undergrund.

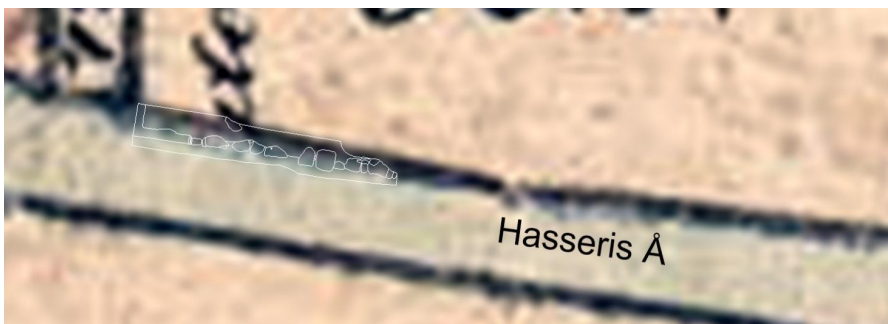
Fig. 4: Digitalisering af kampestenene med hvid. Viser kanten ud mod Hasseris Å. Desuden ses også noget af hushjørne mod vest.

I felt 9 ses en stor kampestensopbygning (fig. 4) med teglsten og cementopbygning mod øst. Stenene sidder i kompakt sand mens teglstenene sidder i en form for mørtel, dog stadig med meget sandet struktur. Der ses flere steder 3 skifter af kampestenen med størrelse fra 40-60 cm i diameter. Fundamentet i øst-vestlig retning. Konstruktionen har formentlig fungeret som åkant ud mod Hasseris Å. Fundamentet ovenpå er formentlig bygget i 1800-tallet.

Dertil er det bevist, at Hasseris Å har været grænset af med kampesten, hvorpå der, formentlig senere end anlæggelsen af kanten, er bygget et teglstenshus.

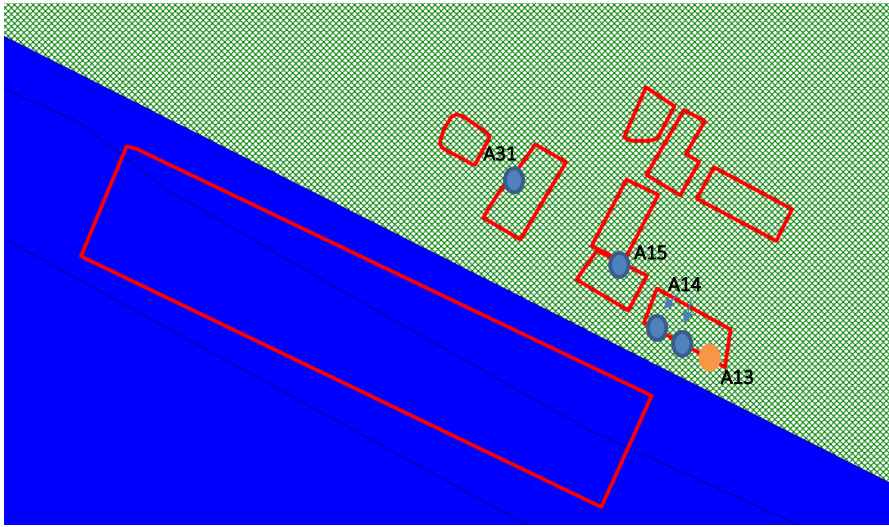
Fig. 5: De 4 blå markeringer viser pælene fundet ved udgravningen. Den orange markering er stolpesporet A13. A14 kunne ikke dateres. A15 og A31 er dateret til omkring 1589-1606. De ligger rimeligt på række, og kan være nedrammet i forbindelse mellem overgang fra voldgrav til vold, eller fra land til Hasseris Å.

I felt 7 fremkom, hvad der tolkes som et bolværk, hvor pælen i konstruktionen er dateret til 1603-1606 og er bygningstømmer. Det kan ses ved at pælen har 3 synlige nothuller med en diameter på 3-4 cm og har et indhak til en tværrem.

Felt 1-8 ligger alle på stedet, hvor volden i middelalderen lå undtaget felt 5. Der er fundet stolper i felt 1, 2 og 7. De har måske forbindelse til hinanden sammen med det formodede bolværk i felt 7. Alle pælene er banket ned i volden, og de er måske ikke direkte i forbindelse med volden, men har mere tilhørsforhold til åen, som løber syd herfor.
